黄河下游引黄涵闸改建工程（山东段）  
水土保持监测季度报告表  
（2025 年第 2 季度）

# 生产建设项目水土保持监测季度报告表 1

监测时段：2025 年 4 月 1 日至 2025 年 6 月 30 日

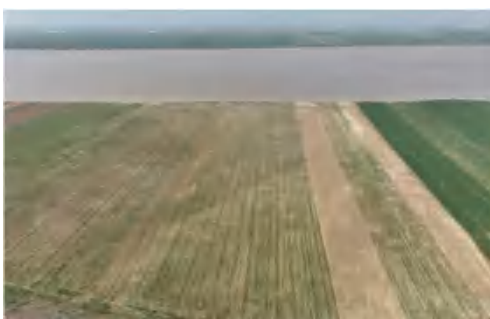
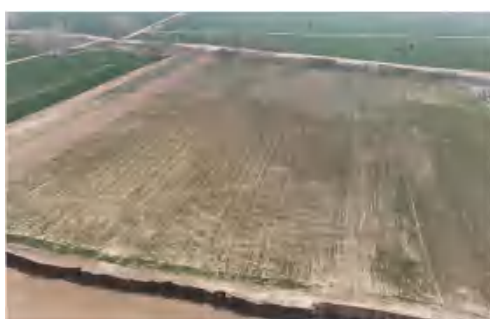
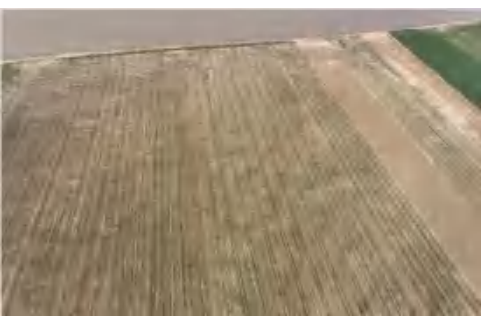
项目名称：黄河下游引黄涵闸改建工程（山东段）																
编号	防治分区	地理位置			取土情况（万m³）			堆（弃）土情况（万m³）			水土保持工程 进度	问题及 建议	现场照片			备注
		经纬度	/桩号	地点	设计量	本季度量	累积	设计量	本季度量	累积			1	2	3	
一	取土场区															
1	新谢寨闸 取土场	115°9′ 46″ E 35°24′ 56″ N	黄河左岸 大堤桩号 216+420 南300m	东明县柴 口村东北	3.63	0	3.92	0	0	0	100%	已复耕

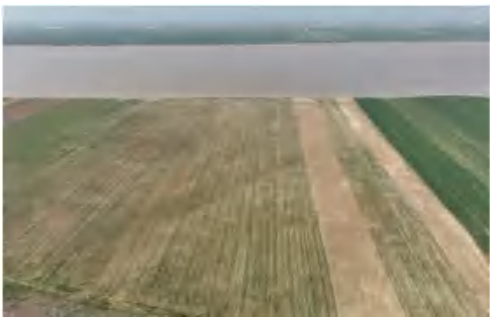
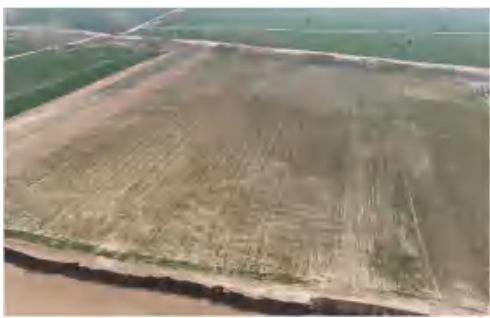
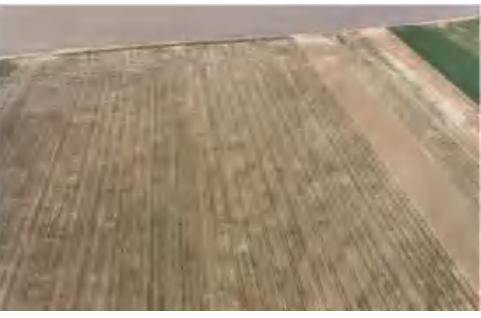
新谢寨闸（壤土、黏土）、高村闸（壤土、黏土）、旧城（黏土）、杨集闸（黏土）共用取土场
2	高村闸 取土场	115°9′ 46″ E 35°24′ 56″ N	黄河左岸 大堤桩号 216+420 南300m	东明县柴 口村东北	4.87	0	3.1	0	0	0	100%	已复耕

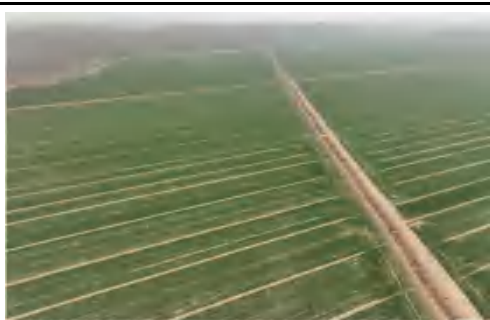
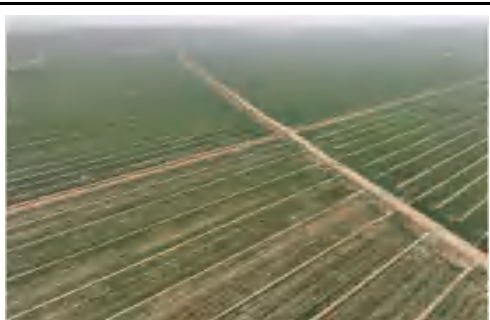
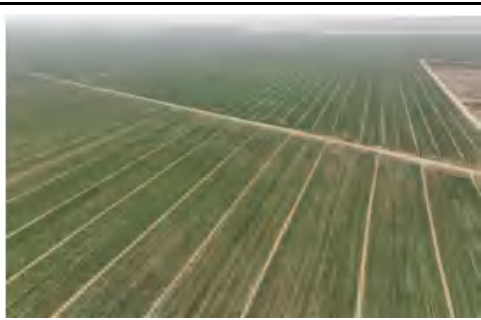
新谢寨闸（壤土、黏土）、高村闸（壤土、黏土）、旧城（黏土）、杨集闸（黏土）共用取土场
3	旧城闸取 土场	115°20′ 56″ E 35°32′ 40″ N	黄河左岸 大堤桩号 246+500 南500m	鄄城县代 堂村西	2.32	0	1.68	0	0	0	100%	已复耕

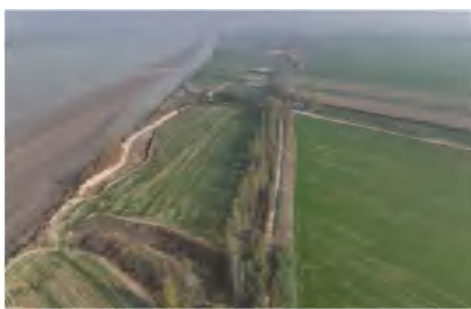
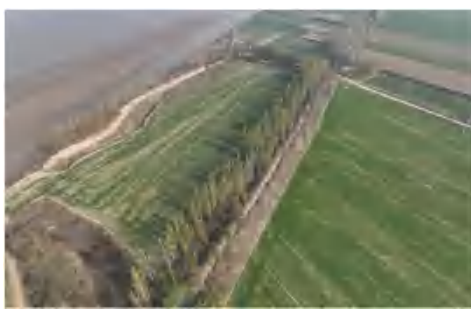
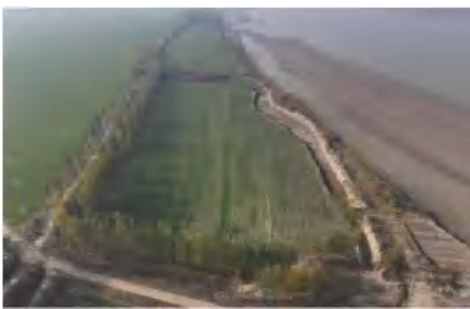
4	杨集闸取 土场（壤 土）	115°51′ 50″ E 35°51′ 25″ N	黄河左岸 大堤桩号 312+100 南300m	鄄城县辛 庄村北	4.12	0	3.76	0	0	0	100%	已复耕

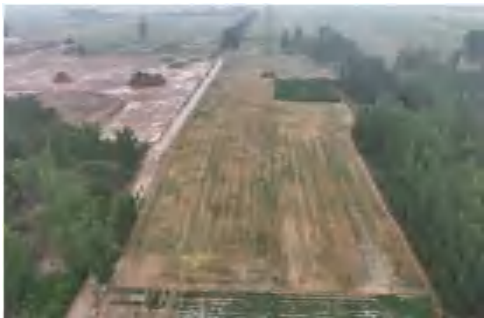
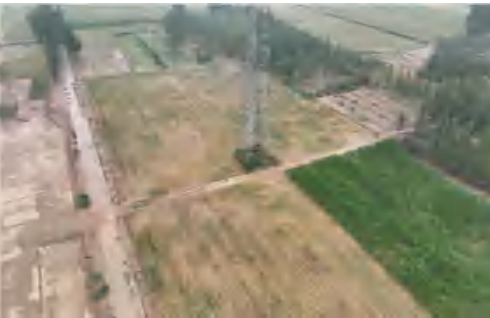
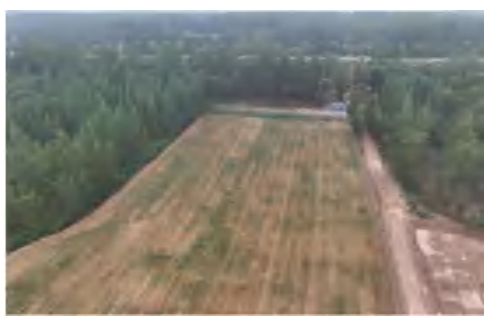
编号	防治分区	地理位置			取土情况（万m³）			堆（弃）土情况（万m³）			水土保持工程进度	问题及建议	现场照片			备注
		经纬度	/桩号	地点	设计量	本季度量	累积	设计量	本季度量	累积			1	2	3	
5	国那里闸取土场	116°0′50″ E 35°57′35″ N/黄堤桩号330+300	黄河右岸大堤桩号337+121南2.3km	梁山县闫那里村南	7.89	0	4.93	0	0	0	100%	已复耕

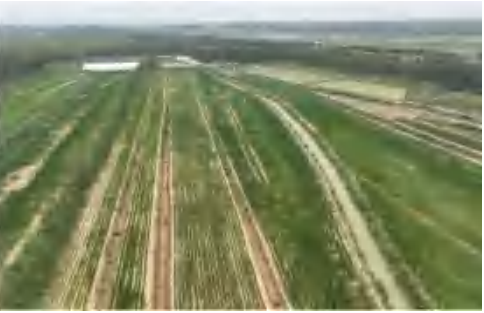
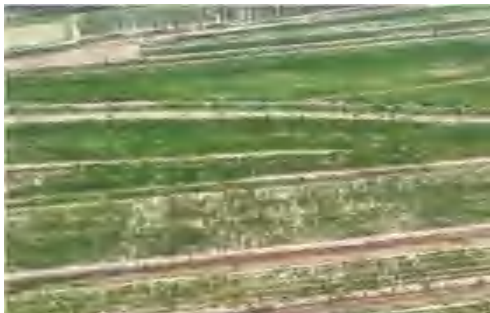
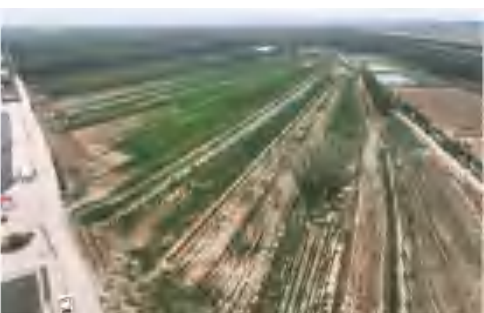
6	陶城铺闸取土场	116°4′19.66″ E 36°7′4.60″ N	黄河右岸大堤桩号0+000	阳谷县金堤河120+200东北引水渠边	5.1	0	3.26	0	0	0	100%	已复耕

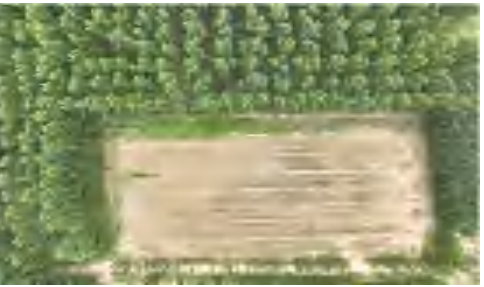
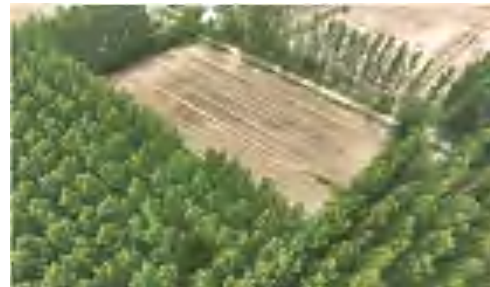
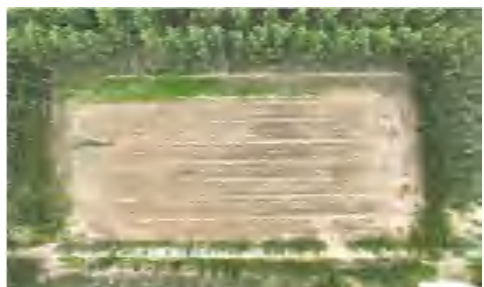
7	位山闸取土场	116°7′45″ E 36°10′1″ N	黄河左岸大堤桩号8+040北3km	东阿县四合屯村西	5.1	0	0.4	0	0	0	100%	已复耕

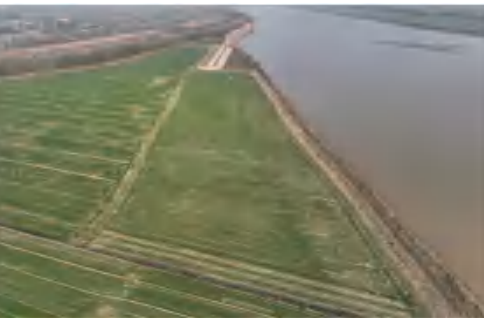
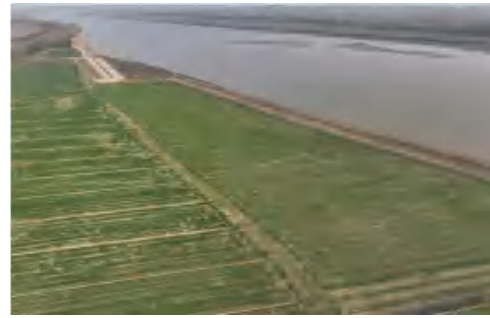
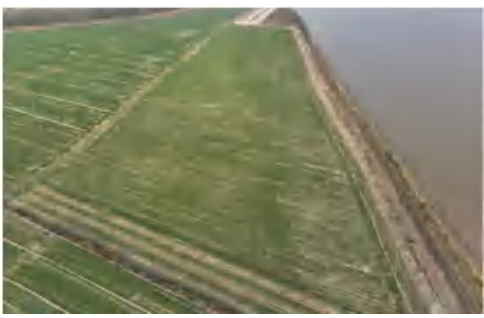
8	郭口闸取土场	116°21′43.1″ E 36°18′32.4″ N	黄河左岸大堤桩号41+000河滩	东阿县毕庄村西南	5.1	0	2.24	0	0	0	100%	已复耕

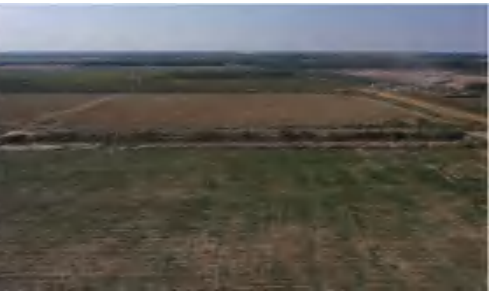
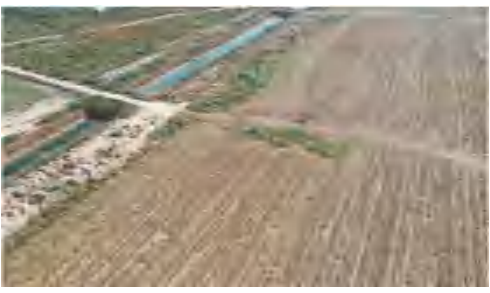
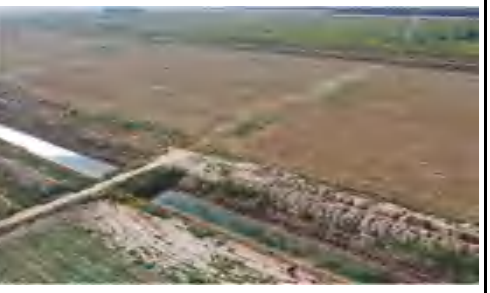
编号	防治分区	地理位置			取土情况（万m³）			堆（弃）土情况（万m³）			水土保持工程进度	问题及建议	现场照片			备注
		经纬度	/桩号	地点	设计量	本季度量	累积	设计量	本季度量	累积			1	2	3	
9	豆腐窝闸取土场	116°46′1″ E 36°40′21″ N	黄河左岸大堤桩号105+000西1km	齐河县姜庄村东	3.47	0	3.81	0	0	0	100%	已复耕

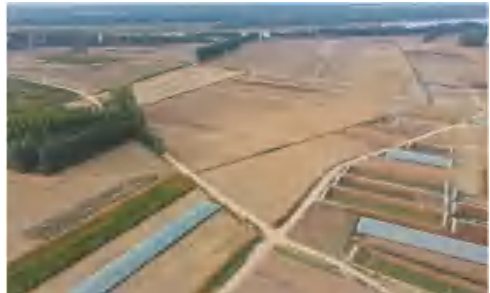
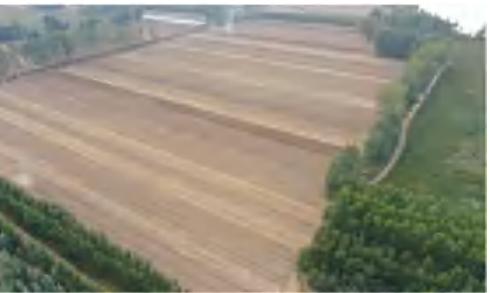
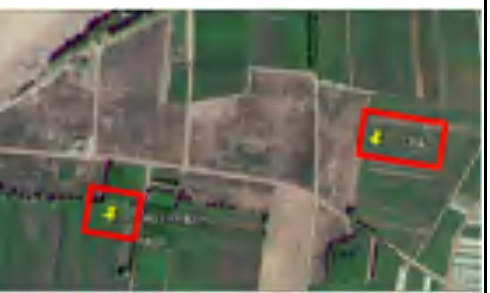
10	马扎子闸取土场（1#、2#取土场）	117°35′2.4″ E 37°8′38.39N	黄河右岸大堤桩号117+200处东1.3km	高青县黑里寨镇大郭家村	3.17	0	2.56	0	0	0	100%	已复耕

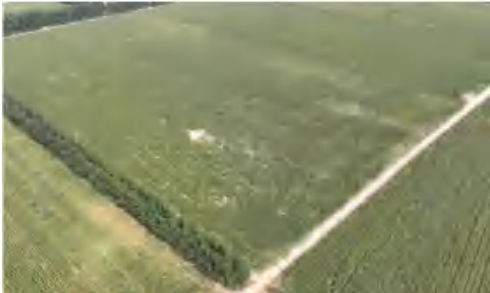
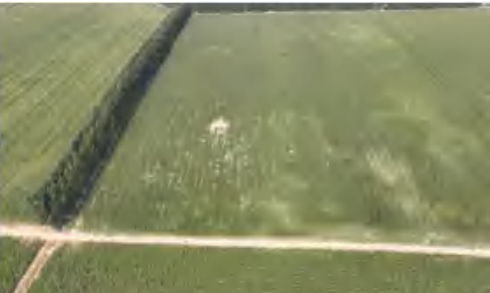
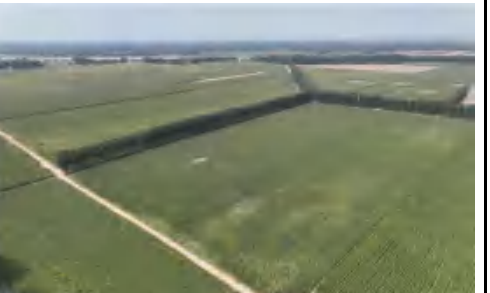
1#、2#取土场紧邻
11	张桥闸取土场	117°22′58″ E 37°4′5″ N	黄河右岸大堤桩号96+550处南1.1km	邹平市李家村北	4.02	0	3.82	0	0	0	100%	已复耕

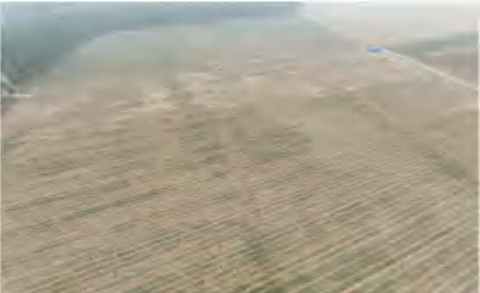
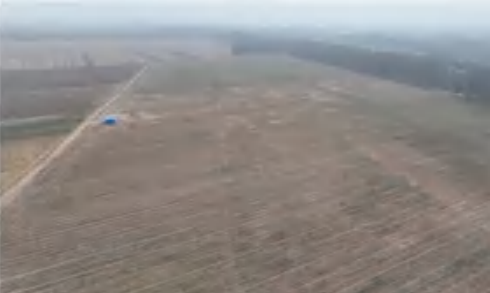
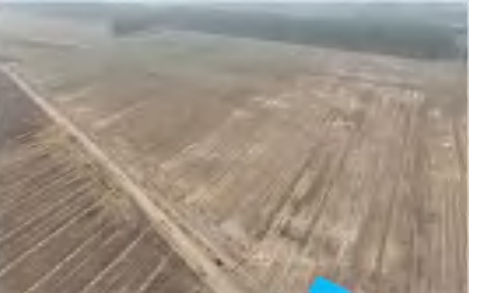
12	归仁闸取土场	117°42′28″ E 37°15′54″ N	黄河左岸大堤桩号239+700处南50m	惠民县堤上李村南	1.8	0	2.34	0	0	0	100%	已移交

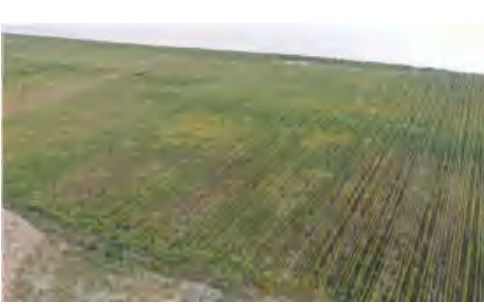
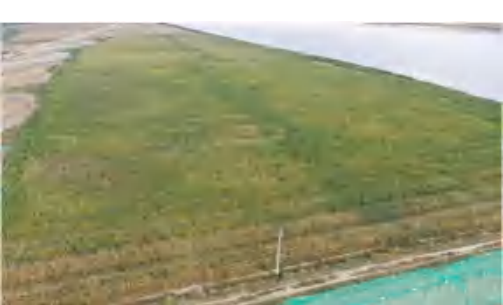
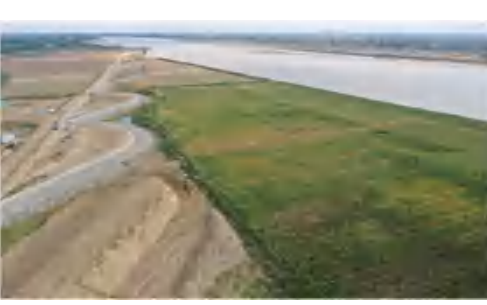
编号	防治分区	地理位置			取土情况（万m³）			堆（弃）土情况 （万m³）			水土保持 工程进 度	问题及 建议	现场照片			备注
		经纬度	/桩号	地点	设计量	本季 度量	累积	设计 量	本季 度量	累积			1	2	3	
13	白龙湾闸 取土场	117°43′ 55″ E 37°15′ 7″ N	黄河左岸 大堤桩号 242+027 处北50m	惠民县薛 家村东南	4.95	0	4.83	0	0	0	100%	已复耕

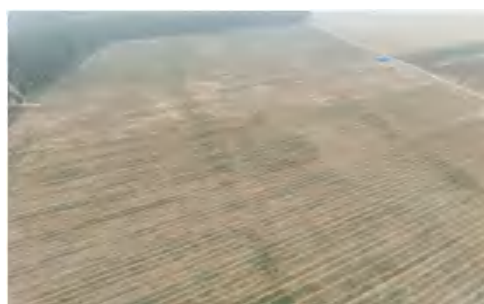
14	大崔闸取 土场	117°42′ 21″ E 37°15′ 53″ N	黄河左岸 大堤桩号 239+700 南50m	惠民县堤 上李村南	3.08	0	3.08	0	0	0	100%	已移交

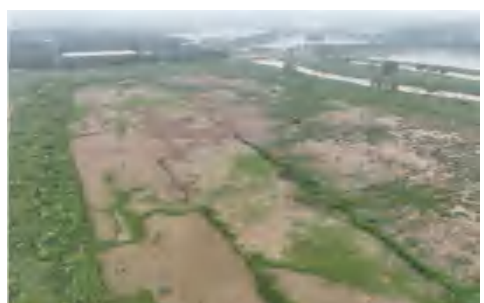
归仁闸、大 崔闸共用土 料场
15	小开河闸 取土场	117°50′ 5″ E 37°17′ 12.7″ N	黄河左岸 大堤桩号 264+498 西北260m	滨城区马 张村东	3.37	0	2.11	0	0	0	100%	无（沉 沙池）

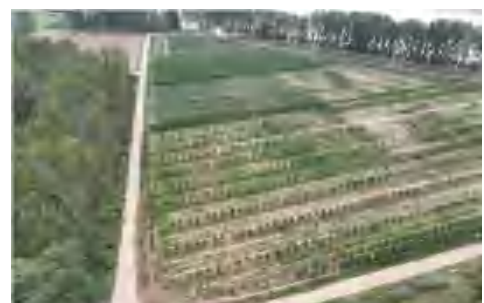
小开河、张 肖堂闸共用 土场
16	兰家闸取 土场	117°50′ 5″ E 37°17′ 12″ N	黄河左岸 大堤桩号 258+532 处北80m	滨州市滨 城区里则 街道纸坊 村南	3.86	0	3.02	0	0	0	100%	已移交

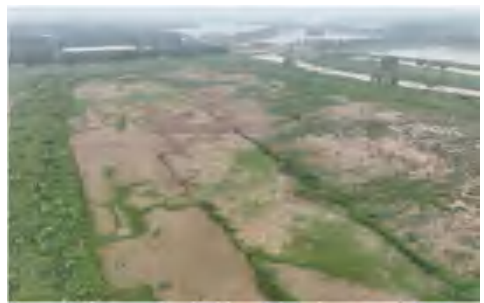
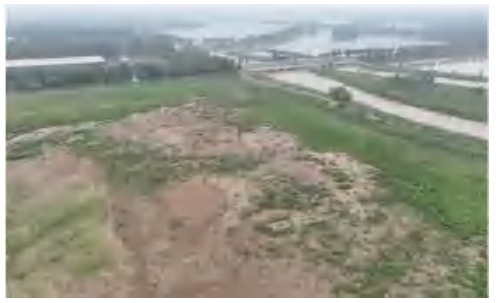
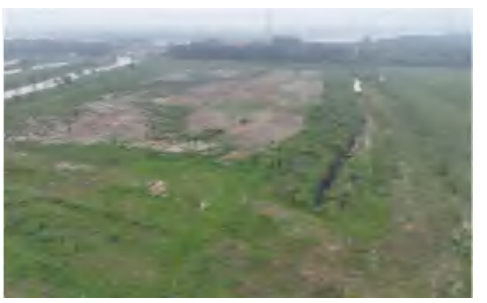
已移交，当 地已完成栽 植
17	张肖堂闸 取土场	117°50′ 5″ E 37°17′ 12.7″ N	黄河左岸 大堤桩号 264+498 西北260m	滨城区马 张村东	3.96	0	3.18	0	0	0	100%	无（沉 沙池）

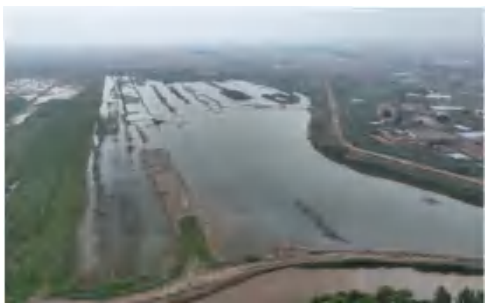
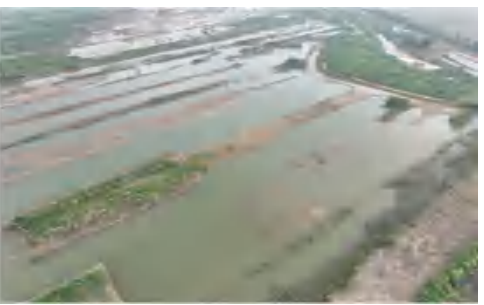
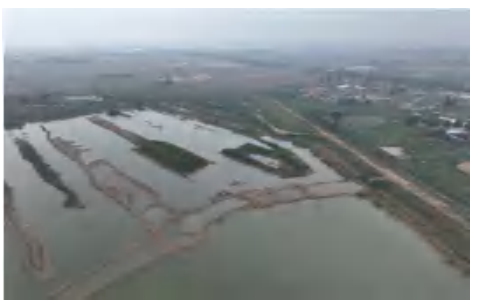
编号	防治分区	地理位置			取土情况 (万m³)			堆(弃)土情况 (万m³)			水土保持工程进度	问题及建议	现场照片			备注
		经纬度	/桩号	地点	设计量	本季度量	累积	设计量	本季度量	累积			1	2	3	
18	路庄闸取土场	118°26′49″ E 37°36′32″ N	黄河右岸大堤桩号220+510北300m	垦利区张西村村东北	2.12	0	2.19	0	0	0	100%	无(沉沙池)

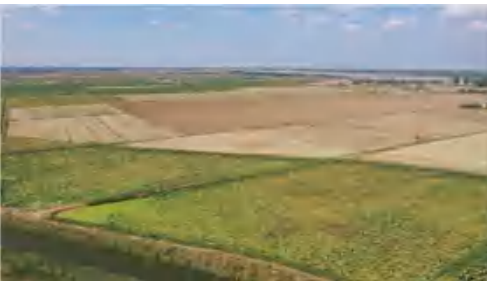
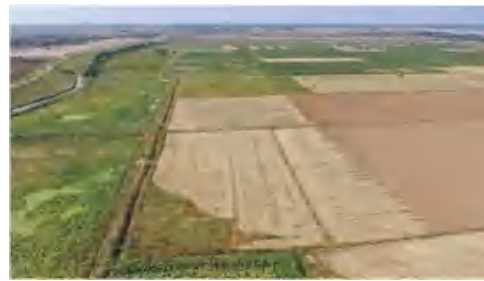
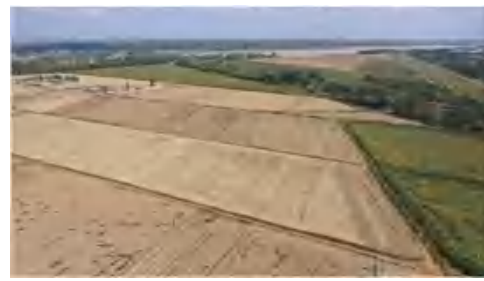
19	一号穿涵黏土取土场	118°20′27″ E 37°31′23″ N	黄河右岸大堤桩号211+180东2.8km	东营市垦利区胜利社区东	0.44	0	0.37	0	0	0	100%	已复耕

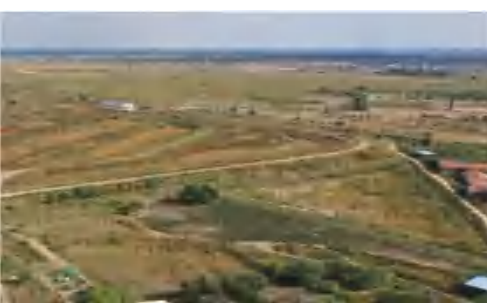
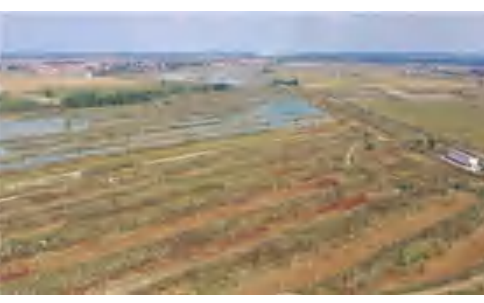
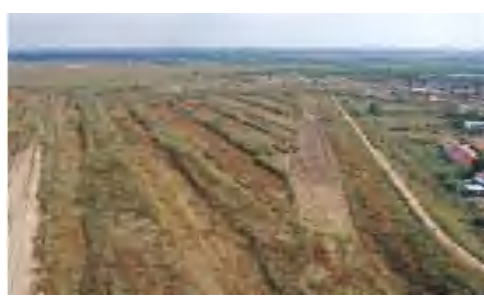
一号穿涵、十八户闸、五七闸、路庄闸共用黏土场
20	一号穿涵壤土取土场(沉沙池取土)	118°19′41″ E 37°33′43″ N	黄河右岸大堤桩号216+200东500m	东营市垦利区胜坨镇路家村北	0.44	0	0.36	0	0	0	100%	已绿化

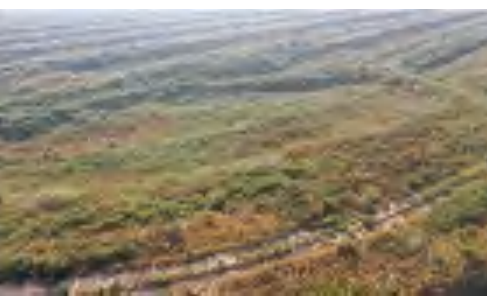
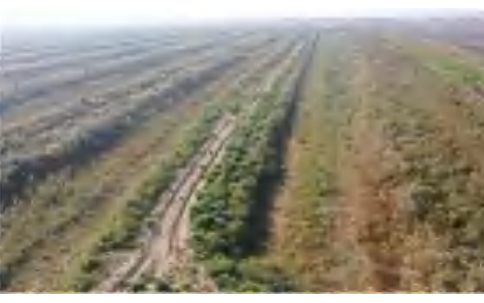
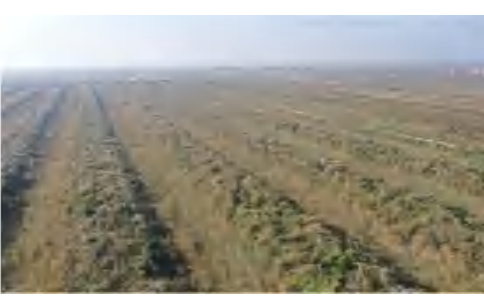
21	十八户闸、五七闸共用取土场	118°40′10″ E 37°41′38″ N	黄河右岸南防洪堤桩号20+200处南8.3km	东营市垦利区二十四村南	3.42	0	3.24	0	0	0	100%	已绿化

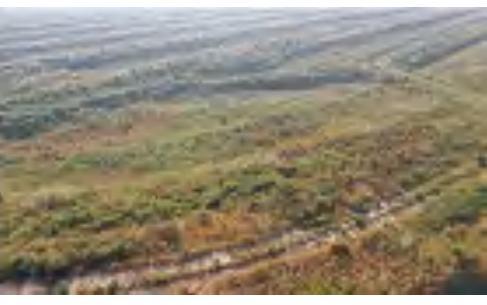
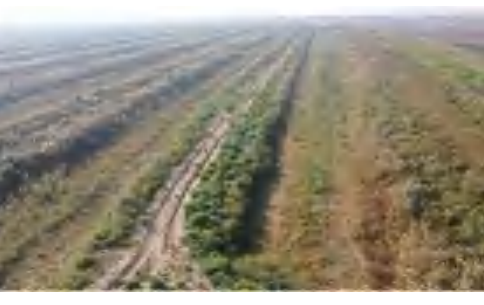
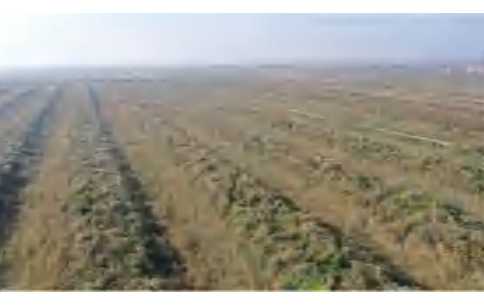
22	十八户闸、五七闸共用取土场	118°40′10″ E 37°41′38″ N	黄河右岸南防洪堤桩号20+200处南8.3km	东营市垦利区二十四村南	3.42	0	3.1	0	0	0	100%	已绿化

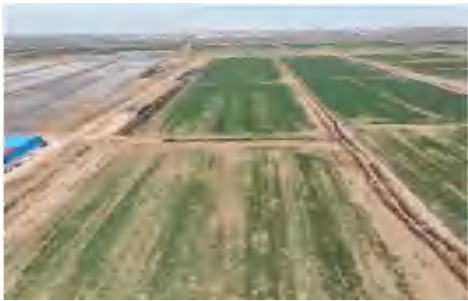
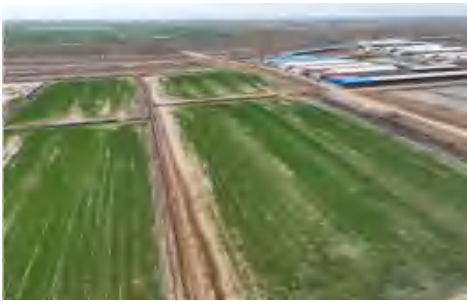
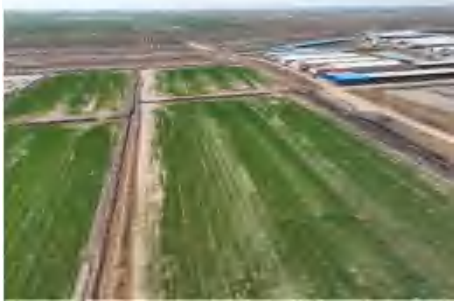
编号	防治分区	地理位置			取土情况（万m³）			堆（弃）土情况（万m³）			水土保持工程进度	问题及建议	现场照片			备注
		经纬度	/桩号	地点	设计量	本季度量	累积	设计量	本季度量	累积			1	2	3	
23	罗家屋子闸1#取土场	118°29′2.4″ E 37°37′53″ N	黄河左岸北大堤桩号342+300处南400m	东营市利津县清河县西	1.12	0	1.86	0	0	0	100%	无

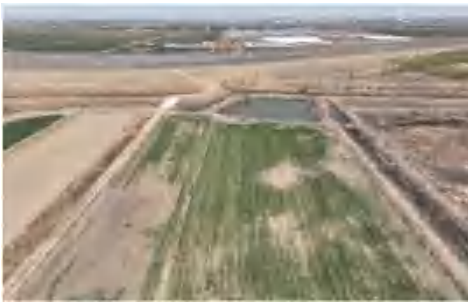
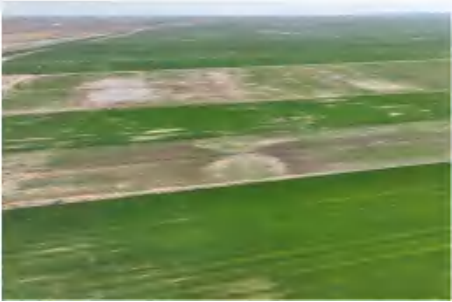
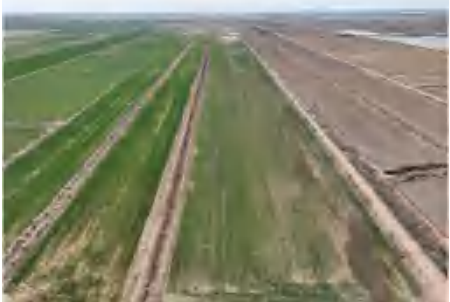
壤土场
24	罗家屋子闸2#取土场	118°29′2.4″ E 37°37′53″ N	黄河左岸南大堤桩号221+850处南1030m	东营市利津县苏刘村北	0.54	0	0.5	0	0	0	100%	无

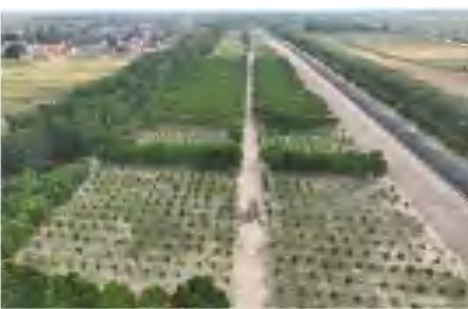
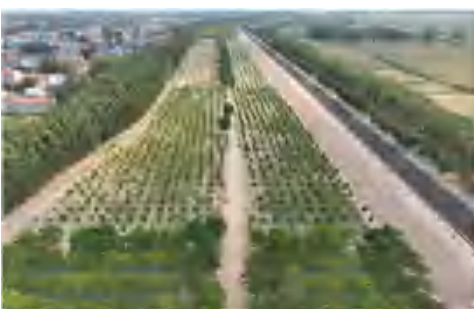
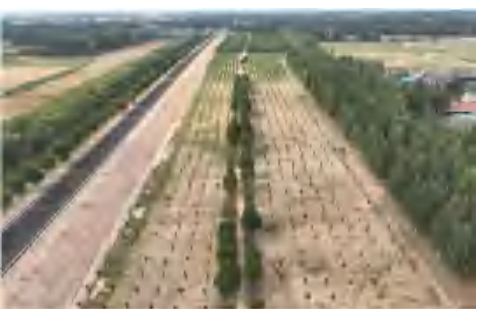
黏土场
二	临时堆料区															
1	新谢寨闸临时堆料场区	114°56′48.56″ E 35°11′49.2″ N	黄河右岸大堤桩号181+739处	菏泽东明新谢寨闸	0	0	0	6.51	0	5.09	防尘网覆盖100%，袋装土拦挡100%，土地整治100%，绿化100%	已绿化，栽植乔木、撒播植草

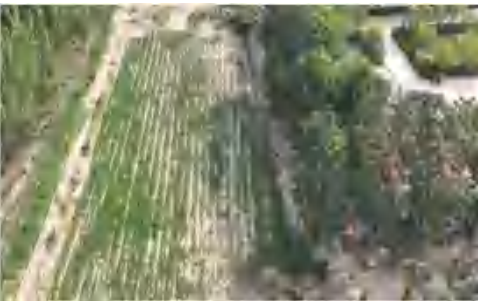
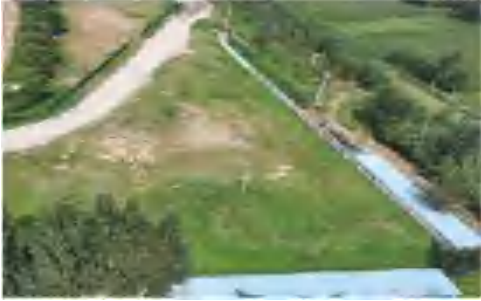
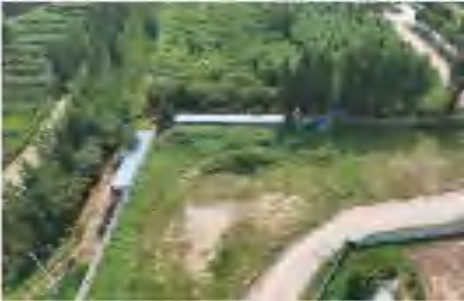
2	高村闸临时堆料场区	115°4′54″ E 35°22′50.5″ N	黄河右岸大堤桩号207+337处	菏泽东明高村闸	0	0	0	3.7	0	3.3	防尘网覆盖100%，袋装土拦挡100%，临时排水沟100%，绿化80%	已绿化，地表裸露区域及时进行补植

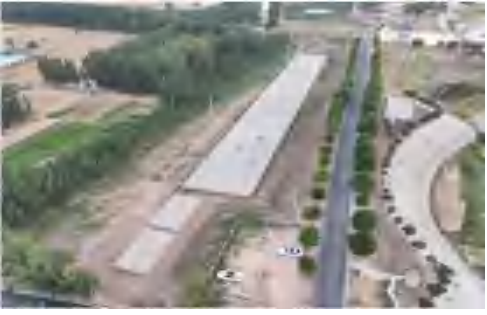
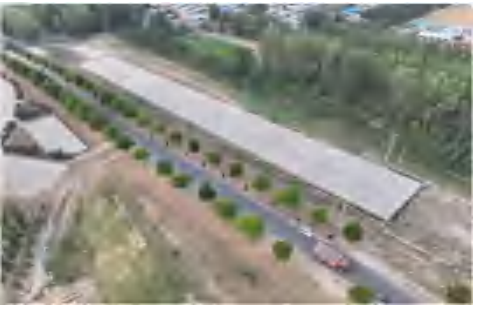
编号	防治分区	地理位置			取土情况（万m³）			堆（弃）土情况（万m³）			水土保持工程进度	问题及建议	现场照片			备注
		经纬度	/桩号	地点	设计量	本季度量	累积	设计量	本季度量	累积			1	2	3	
3	旧城闸临时堆料场区	119°29' 47" E 35°40' 2" N	黄河右岸大堤桩号265+240处	菏泽鄄城旧城闸	0	0	0	6.38	0	3.95	防尘网覆盖100%，袋装土拦挡100%，土地整治100%，绿化100%	已绿化，栽植乔木、撒播植草	 	 	 	
4	杨集闸临时堆料场区	115°46' 4.4" E 35°50' 2.04" N	黄河右岸大堤桩号301+892处	菏泽东明杨集闸	0	0	0	6.73	0	6.15	防尘网覆盖100%，袋装土拦挡100%，临时排水沟100%，绿化80%	已绿化，栽植乔木、撒播植草	 	 	 	
5	国那里闸临时堆料场区	116°3' 6" E 35°58' 18" N	黄河右岸大堤桩号337+127处	东平湖国那里闸	0	0	0	6.8	0	2.53	防尘网覆盖100%，袋装土拦挡100%，绿化100%	无

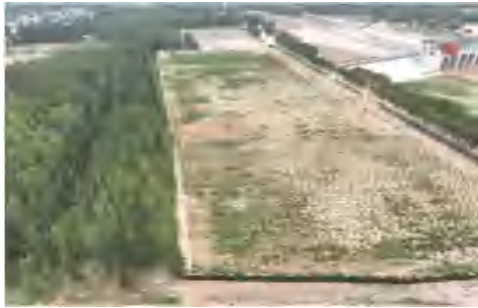
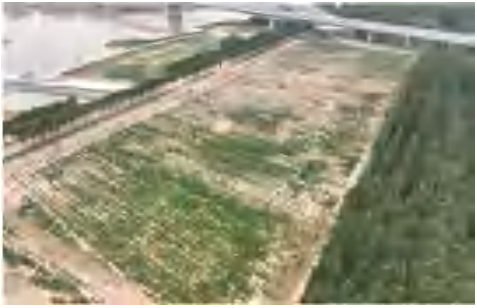
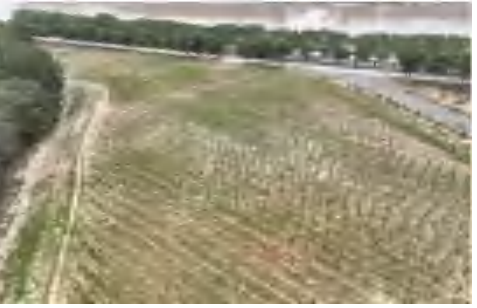
编号	防治分区	地理位置			取土情况（万m³）			堆（弃）土情况（万m³）			水土保持工程进度	问题及建议	现场照片			备注
		经纬度	/桩号	地点	设计量	本季度量	累积	设计量	本季度量	累积			1	2	3	
7	位山闸临时堆料场区	116°7'45" E 34°8' 30" N	黄河左岸大堤桩号8+040处	聊城位山闸	0	0	0	16.87	0	14.67	防尘网覆盖100%，袋装土拦挡100%，绿化90%	已绿化

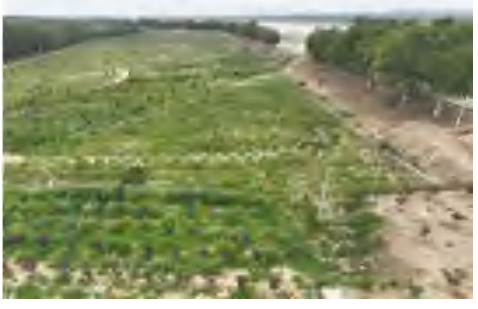
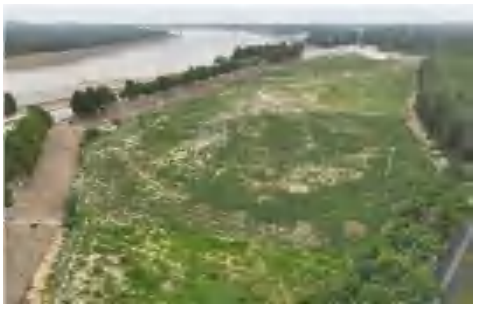
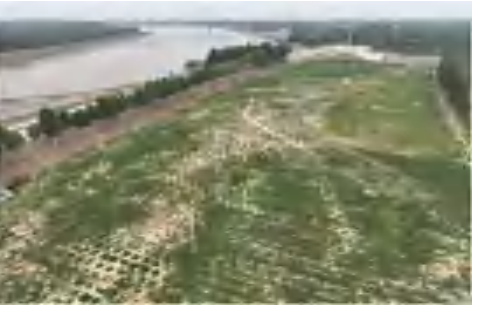
8	郭口闸临时堆料场区	116°20'20.1" E 36°18'12.6" N	黄河左岸大堤桩号37+635处	聊城东阿郭口闸	0	0	0	8.66	0	6.37	防尘网覆盖100%，袋装土拦挡100%，临时排水沟100%，绿化100%	已绿化

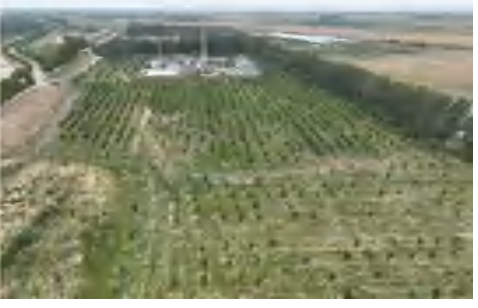
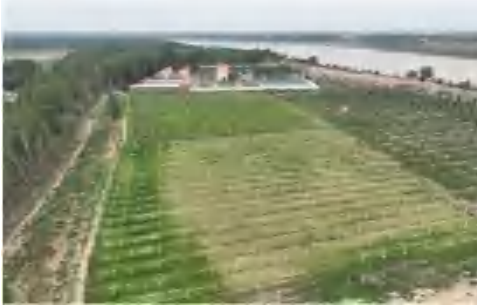
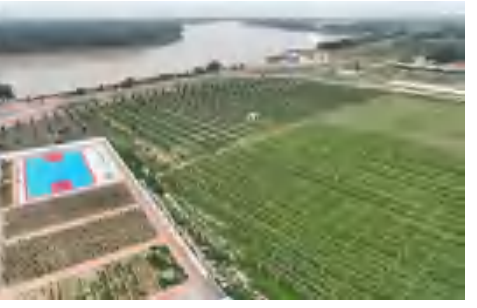
9	豆腐窝闸临时堆料场区	116°45'44" E 36°39'12" N	黄河左岸大堤桩号105+261处	德州齐河豆腐窝闸	0	0	0	7.37	0	6.17	防尘网覆盖100%，袋装土拦挡100%，土地整治100%，绿化100%	已绿化

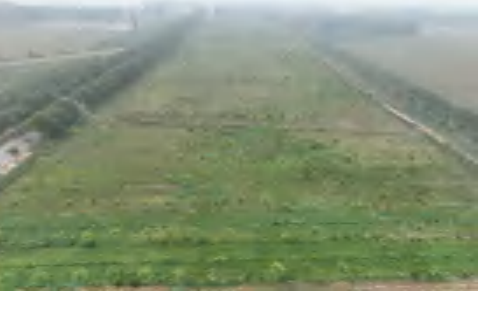
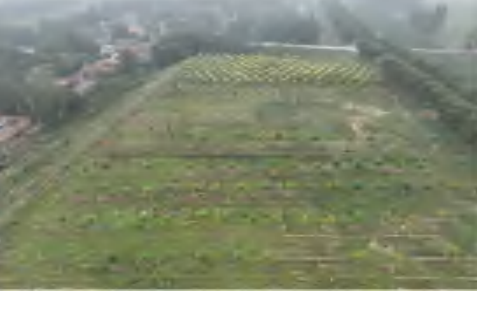
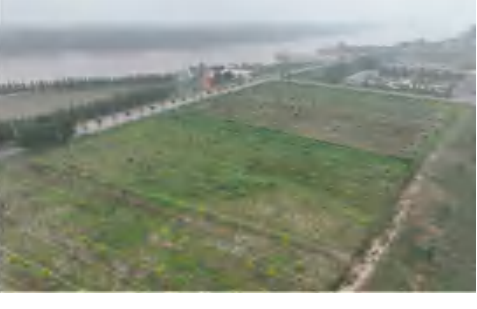
10	马扎子闸临时堆料场区	117°35'3" E 37°10'12" N	黄河右岸大堤桩号119+900处	淄博马扎子闸	0	0	0	10.6	0	6.7	防尘网覆盖100%，袋装土拦挡100%，土地整治100%，绿化100%	已绿化

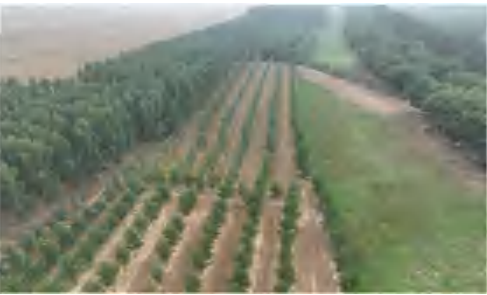
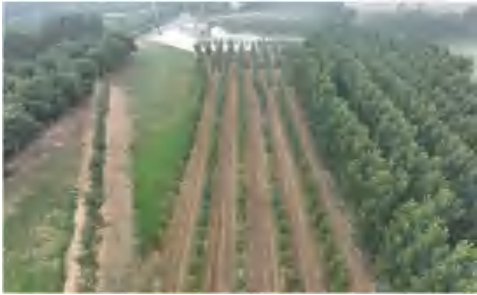
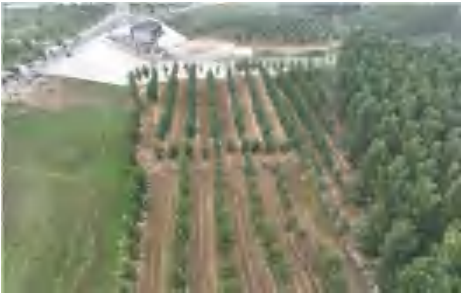
编号	防治分区	地理位置			取土情况（万m³）			堆（弃）土情况（万m³）			水土保持工程进度	问题及建议	现场照片			备注
		经纬度	/桩号	地点	设计量	本季度量	累积	设计量	本季度量	累积			1	2	3	
11	张桥闸临时堆料场区	117°40′16″ E 37°4′ 11″ N	黄河右岸大堤桩号95+300处	滨州张桥闸	0	0	0	9.7	0	4.34	防尘网覆盖100%，袋装土拦挡100%，土地整治100%，绿化100%	已绿化

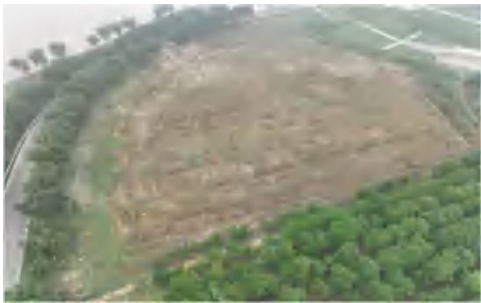
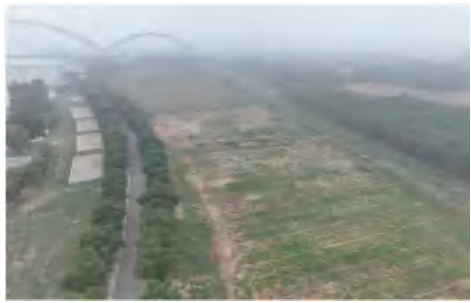
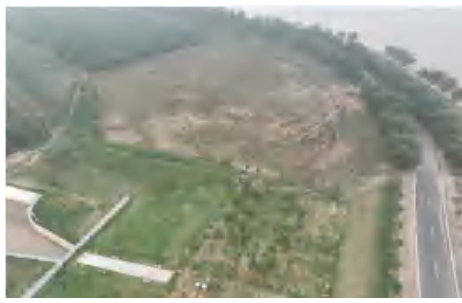
12	归仁闸临时堆料场区	117°35′39″ E 37°12′ 3.2″ N	黄河左岸大堤桩号224+485处	滨州归仁闸	0	0	0	9.09	0	8.95	防尘网覆盖100%，袋装土拦挡100%，临时排水沟100%，绿化100%	已绿化

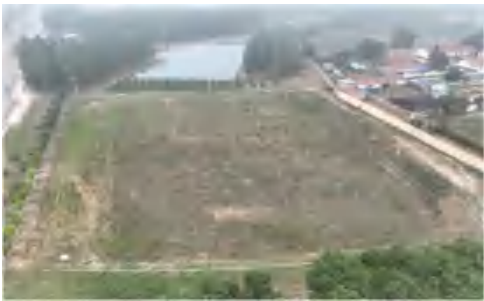
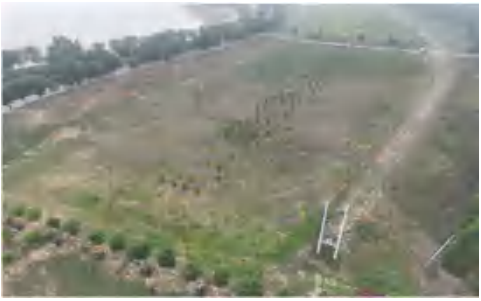
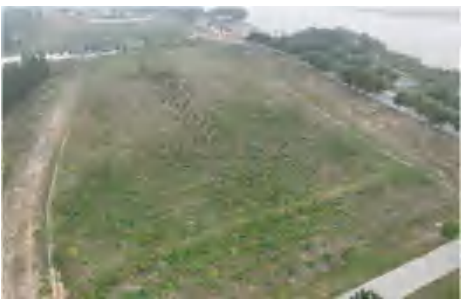
13	白龙湾闸临时堆料场区	117°39′46″ E 37°16′ 35″ N	黄河左岸大堤桩号235+016处	滨州白龙湾闸	0	0	0	13.4	0	7.76	防尘网覆盖100%，袋装土拦挡100%，土地整治100%，绿化100%	已绿化

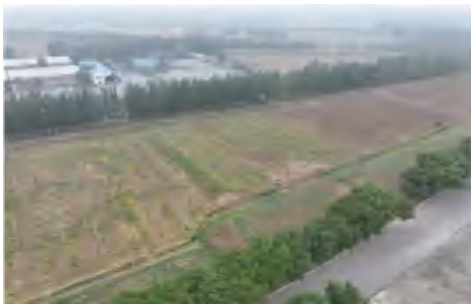
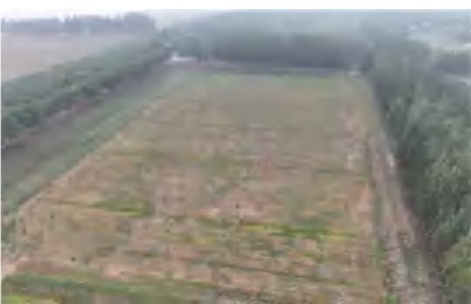
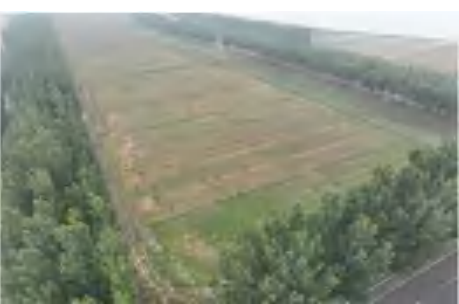
14	大崔闸临时堆料场区	117°45′4.40″ E 37°15′ 9.23″ N	黄河左岸大堤桩号243+935处	滨州大崔闸	0	0	0	8.5	0	6.12	防尘网覆盖100%，袋装土拦挡100%，临时排水沟100%，绿化80%	已绿化

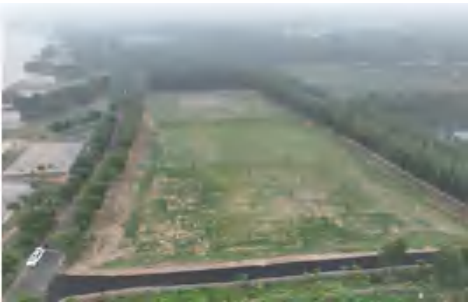
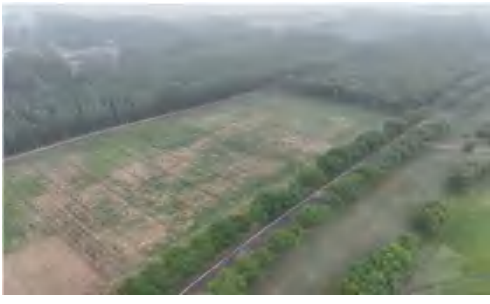
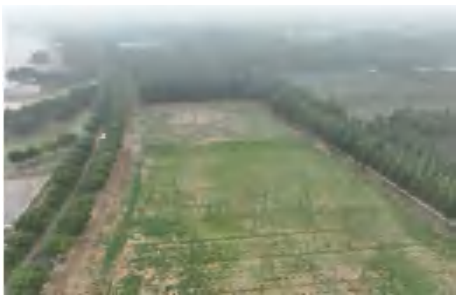
编号	防治分区	地理位置			取土情况（万m³）			堆（弃）土情况（万m³）			水土保持工程进度	问题及建议	现场照片			备注
		经纬度	/桩号	地点	设计量	本季度量	累积	设计量	本季度量	累积			1	2	3	
15	小开河闸临时堆料场区	117°50' 3.32" E 37°17' 3.07" N	黄河左岸大堤桩号253+220处	滨州小开河闸	0	0	0	18.1	0	10.3	防尘网覆盖100%，袋装土拦挡100%，临时排水沟100%，绿化100%	已绿化

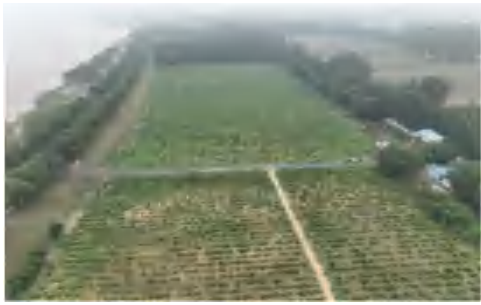
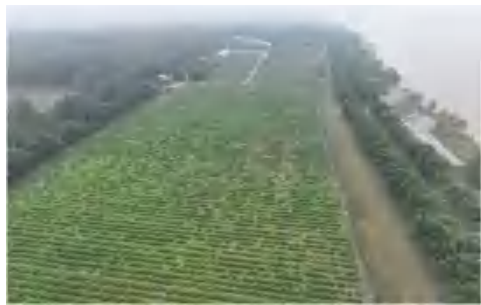
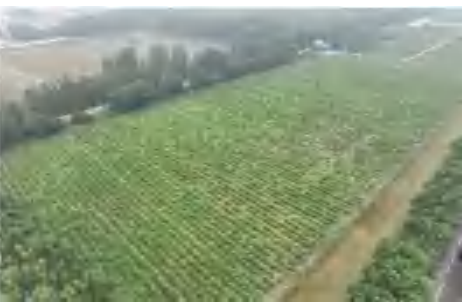
16	兰家闸临时堆料场区	117°52' 3" E 37°16' 46" N	黄河左岸大堤桩号256+387处	滨州兰家闸	0	0	0	11.5	0	8.58	防尘网覆盖100%，袋装土拦挡100%，土地整治100%，绿化100%	已绿化、复耕

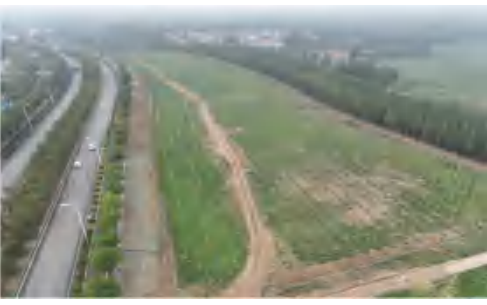
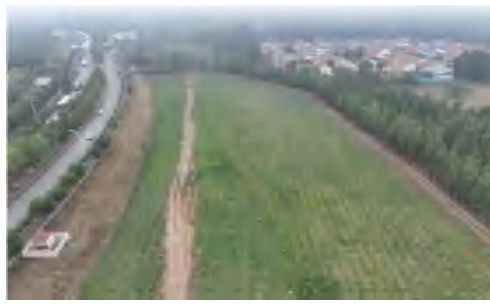
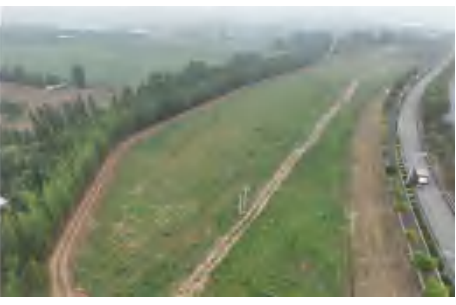
17	张肖堂闸临时堆料场区	117° 56.38' E 37°17.01" N	黄河左岸大堤桩号264+098处	滨州张肖堂闸	0	0	0	13.56	0	9.63	防尘网覆盖100%，袋装土拦挡100%，临时排水沟100%，绿化80%	已绿化

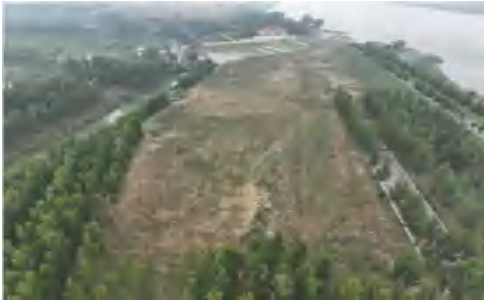
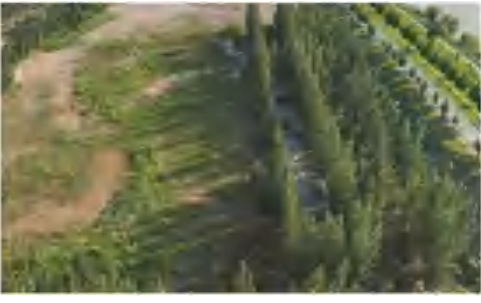
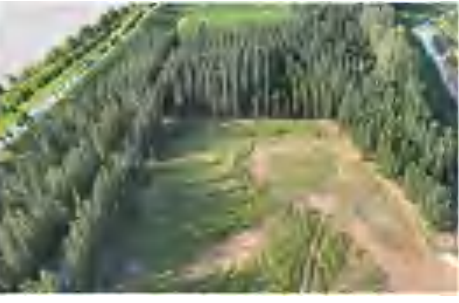
18	路庄闸临时堆料场区	118°19' 44.28" E 37°33' 47.06" N	黄河右岸大堤桩号216+181处	东营路庄闸	0	0	0	11.24	0	6.1	防尘网覆盖100%，袋装土拦挡100%，临时排水沟100%，绿化80%	已绿化

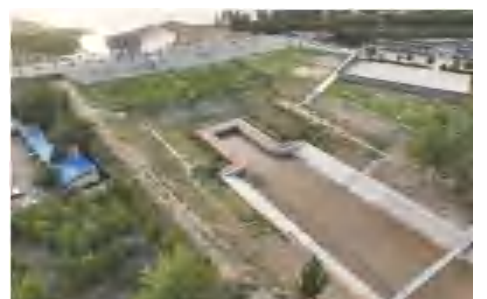
3	旧城闸主体工程区	119°29′ 47″ E 35°40′ 2 ″ N	黄河右岸 大堤桩号 265+240 处	菏泽鄄城 旧城闸	0	0	0	0	0	0	土地整 治 100%; 绿化 100%; 防尘网 覆盖 100%	无	 	 	 	
4	杨集闸主体工程区	115°46′ 4.63″ E 35°50′ 2.03″ N	黄河右岸 大堤桩号 300+642 处	菏泽东明 杨集闸	0	0	0	0	0	0	土地整 治 100%; 绿化 90%; 防尘网 覆盖 100%	地表裸 露区域 及时补 植

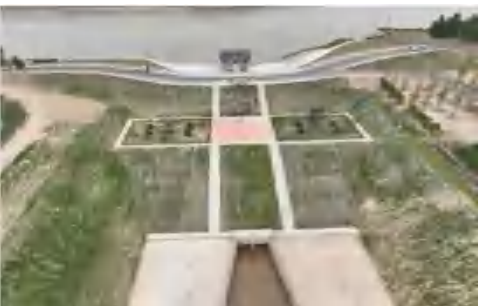
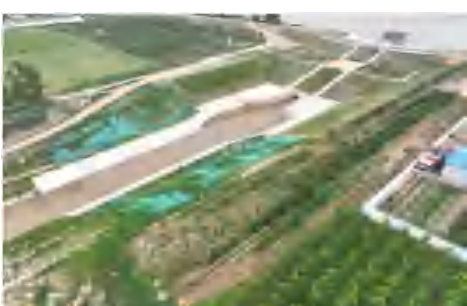
编号	防治分区	地理位置			取土情况（万m³）			堆（弃）土情况（万m³）			水土保持工程进度	问题及建议	现场照片			备注
		经纬度	/桩号	地点	设计量	本季度量	累积	设计量	本季度量	累积			1	2	3	
9	豆腐窝闸主体工程区	116°45'44" E 36°39'12" N	黄河左岸大堤桩号105+261处	德州齐河豆腐窝闸	0	0	0	0	0	0	土地整治100%; 绿化100%; 防尘网覆盖100%	无

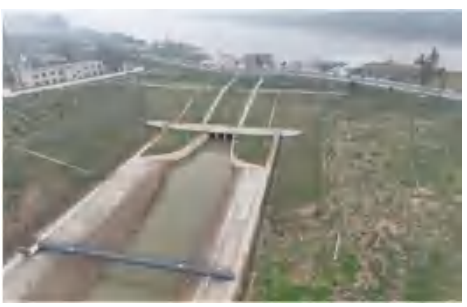
10	马扎子闸主体工程区	117°35'3" E 37°10'12" N	黄河右岸大堤桩号119+900处	淄博马扎子闸	0	0	0	0	0	0	土地整治100%; 绿化100%; 防尘网覆盖100%	无

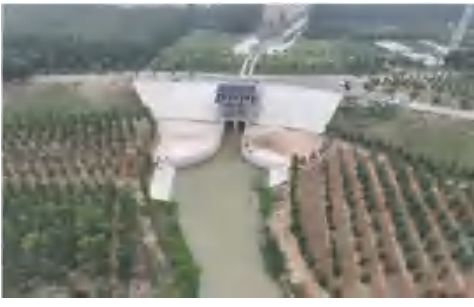
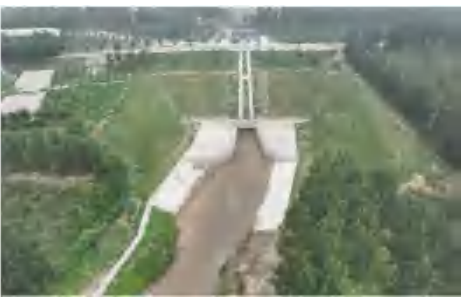
11	张桥闸主体工程区	117°40'16" E 37°4'11" N	黄河右岸大堤桩号95+300处	滨州张桥闸	0	0	0	0	0	0	土地整治100%; 绿化100%; 防尘网覆盖100%	无

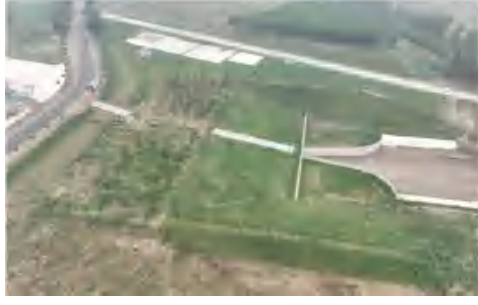
12	归仁闸主体工程区	117°35'39" E 37°12'3.2" N	黄河左岸大堤桩号224+485处	滨州归仁闸	0	0	0	0	0	0	土地整治100%; 绿化100%; 防尘网覆盖100%	无

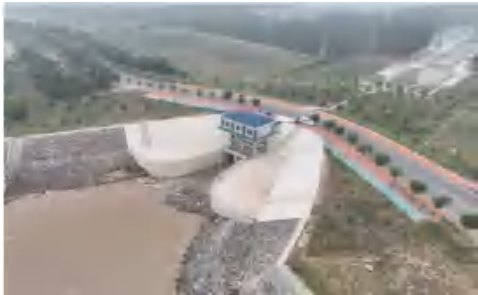
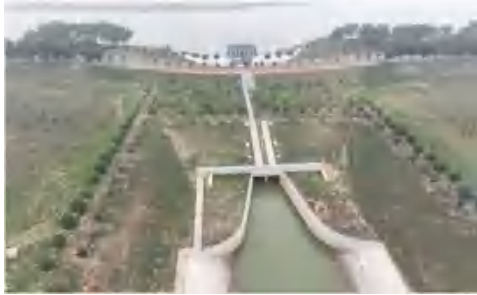
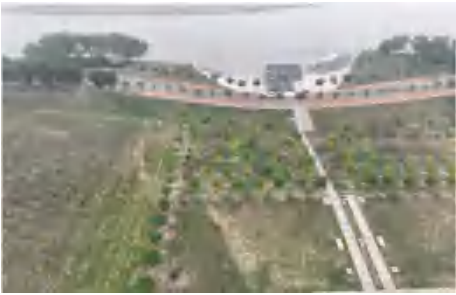
编号	防治分区	地理位置			取土情况（万m³）			堆（弃）土情况（万m³）			水土保持工程进度	问题及建议	现场照片			备注
		经纬度	/桩号	地点	设计量	本季度量	累积	设计量	本季度量	累积			1	2	3	
13	白龙湾闸主体工程区	117°39'46" E 37°16'35" N	黄河左岸大堤桩号235+016处	滨州白龙湾闸	0	0	0	0	0	0	土地整治100%; 绿化100%; 防尘网覆盖100%	无

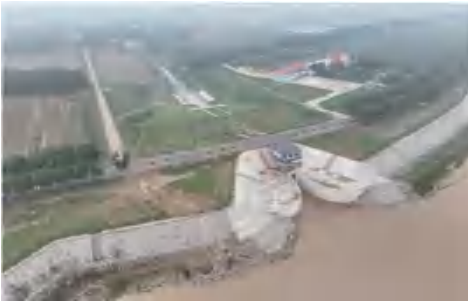
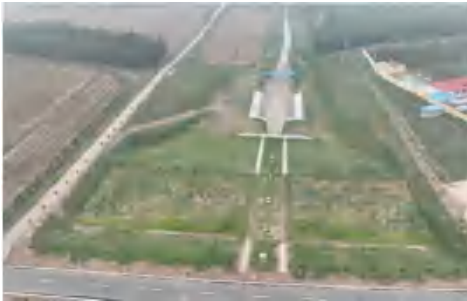
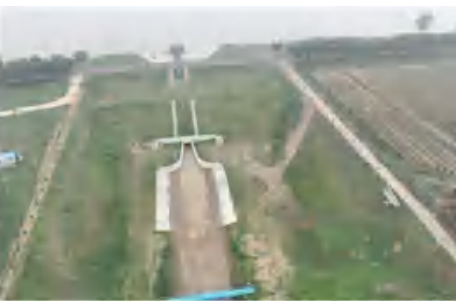
14	大崔闸主体工程区	117°35'40" E 37°12'3" N	黄河左岸大堤桩号244+764处	滨州大崔闸	0	0	0	0	0	0	土地整治100%; 绿化100%; 防尘网覆盖100%	无

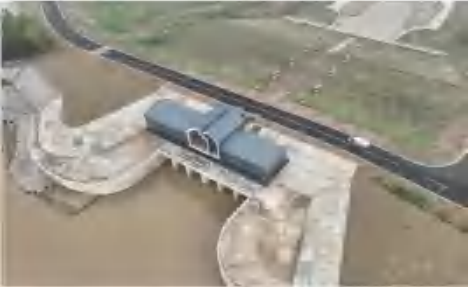
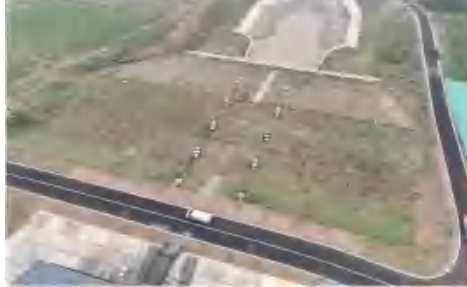
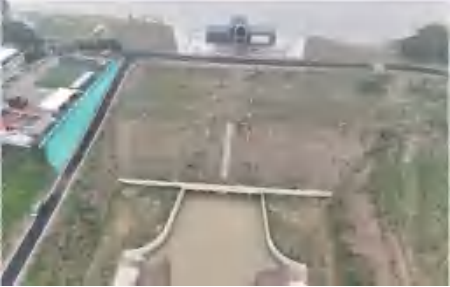
15	小开河闸主体工程区	117°35'38" E 37°12'1" N	黄河左岸大堤桩号253+690处	滨州小开河闸	0	0	0	0	0	0	土地整治100%; 绿化90%; 防尘网覆盖100%	无

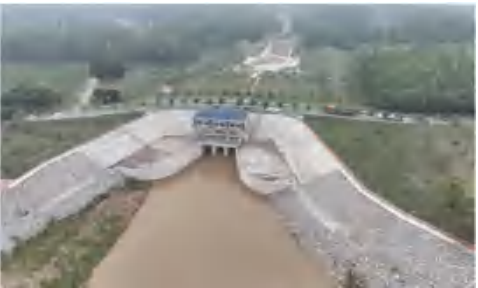
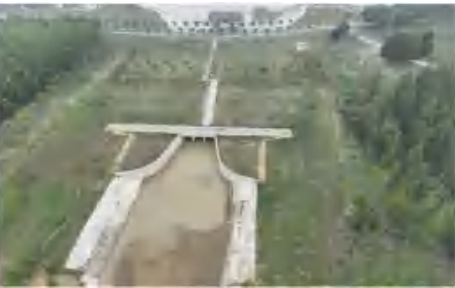
16	兰家闸主体工程区	117°52'5" E 37°16'46" N	黄河左岸大堤桩号256+387处	滨州兰家闸	0	0	0	0	0	0	土地整治100%; 绿化100%; 防尘网覆盖100%	无

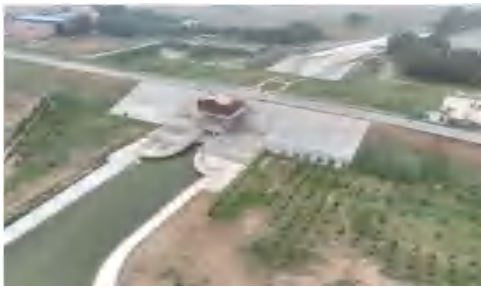
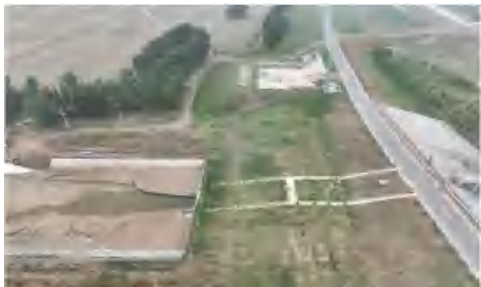
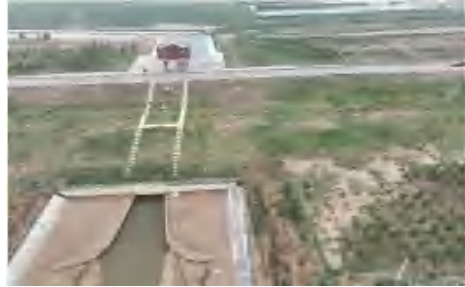
编号	防治分区	地理位置			取土情况（万m³）			堆（弃）土情况（万m³）			水土保持工程进度	问题及建议	现场照片			备注
		经纬度	/桩号	地点	设计量	本季度量	累积	设计量	本季度量	累积			1	2	3	
21	五七闸主体工程区	118°42′44″ E 37°42′13″ N	黄河右岸南防洪堤桩号3+000处	东营五七闸	0	0	0	0	0	0	土地整治100%; 绿化100%; 防尘网覆盖100%	无

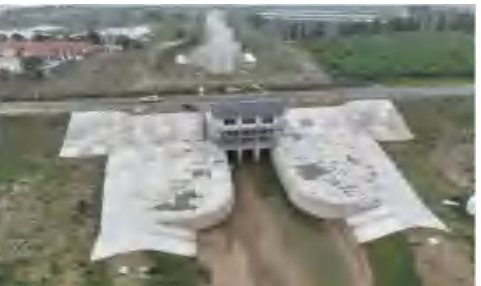
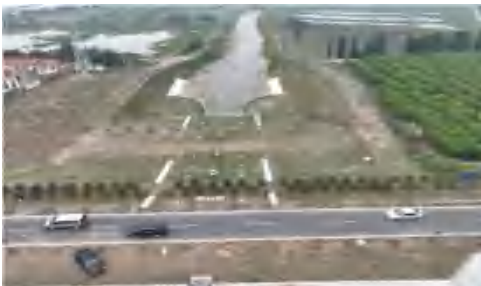
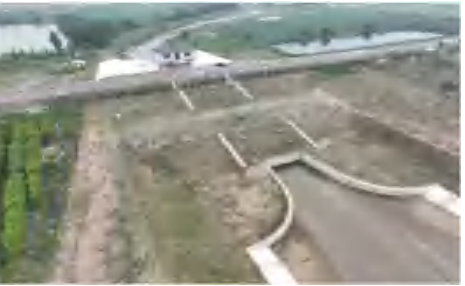
22	罗家屋子闸主体工程区	118°40′5.06″ E 37°44′52.40″ N	北大堤桩号9+900处	东营罗家屋子闸	0	0	0	0	0	0	土地整治100%; 绿化80%; 防尘网覆盖100%	无

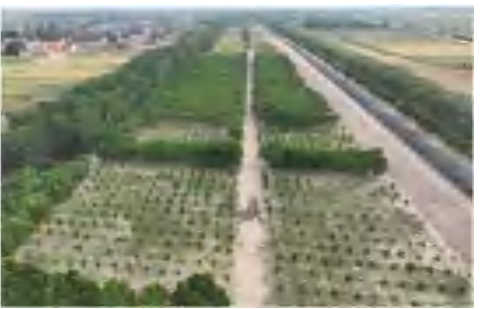
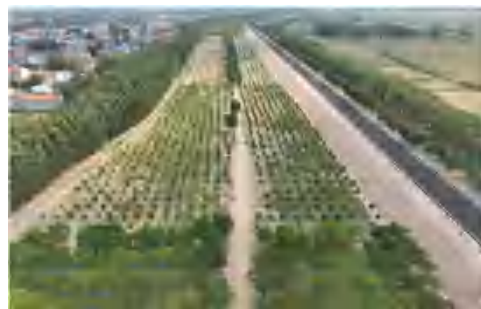
四	淤区填筑区															
1	新谢寨闸淤区填筑区	114°56′48.52″ E 35°11′49.2″ N	黄河右岸大堤桩号181+739处	菏泽东明新谢寨闸	0	0	0	0.29	0.22	0.22	土地整治100%; 挡水土埂100%; 排水沟100%; 植物绿化100%	无

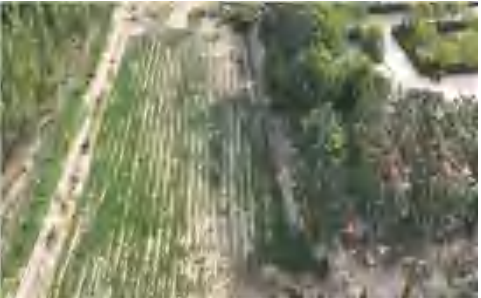
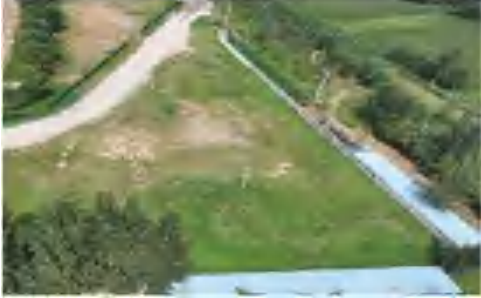
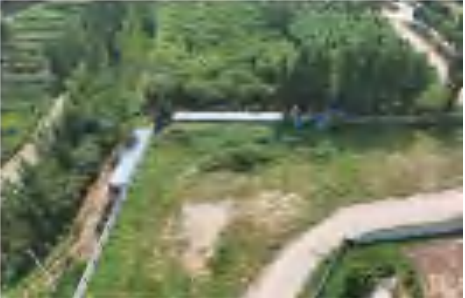
淤区填筑区与临时堆料场合并使用
2	高村闸淤区填筑区	115°4′54″ E 35°22′50.5″ N	黄河右岸大堤桩号207+337处	菏泽东明高村闸	0	0	0	0.05	0.05	0.05	土地整治100%; 挡水土埂100%; 排水沟100%; 植物绿化80%	地表裸露区域及时进行补植

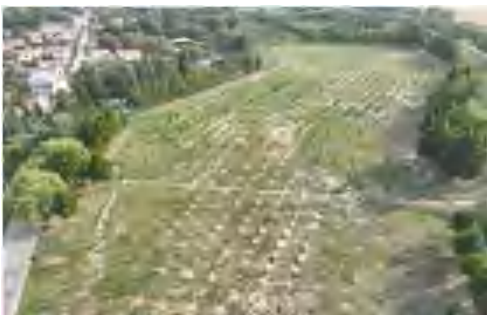
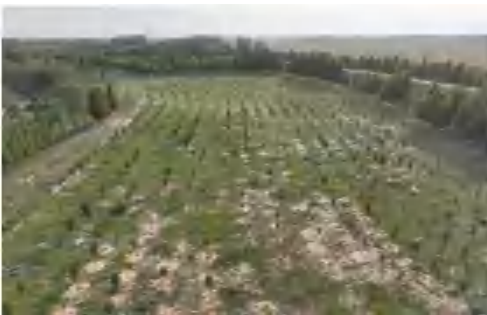
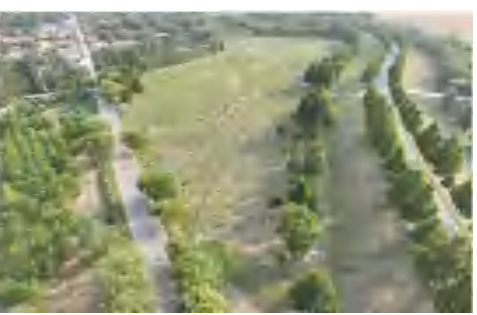
编号	防治分区	地理位置			取土情况（万m³）			堆（弃）土情况 （万m³）			水土保持 工程 进度	问题及 建议	现场照片			备注
		经纬度	/桩号	地点	设计量	本季 度量	累积	设计 量	本季度 量	累积			1	2	3	
3	旧城闸淤区填筑区	119°29′ 47″ E 35°40′ 2″ N	黄河右岸 大堤桩号 265+240 处	菏泽鄄城 旧城闸	0	0	0	0.26	0.31	0.31	土地整 治 100%; 排水沟 100%; 植物绿 化100%	无
