黄河下游引黄涵闸改建工程（山东段）  
水土保持监测季度报告表  
（2025 年第 2 季度）

# 生产建设项目水土保持监测季度报告表 1

监测时段：2025 年 4 月 1 日至 2025 年 6 月 30 日

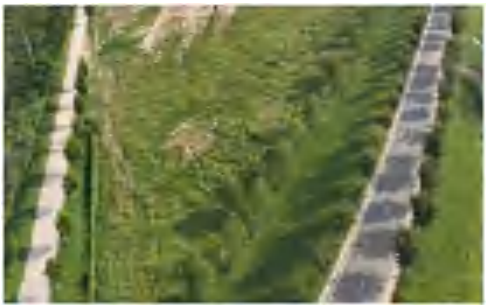
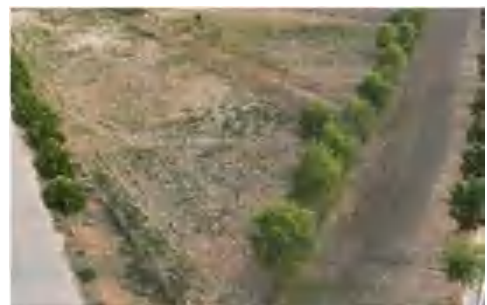
淤区填筑区 与临时堆料 场合并使用
4	杨集闸淤区填筑区	115°46′ 4.4″ E 35°50′ 2.04″ N	黄河右岸 大堤桩号 301+892 处	菏泽东明 杨集闸	0	0	0	0.28	0.26	0.26	土地整 治 100%; 排水沟 100%; 植物绿 化80%	已完成 撒播植 草，根 据季节 及时栽 植乔灌 木

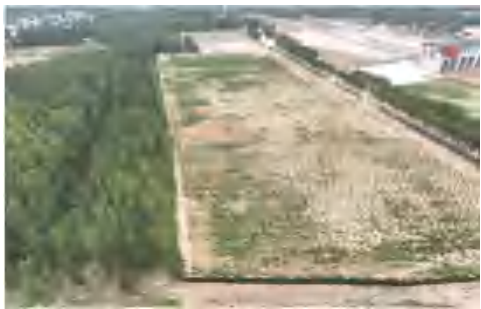
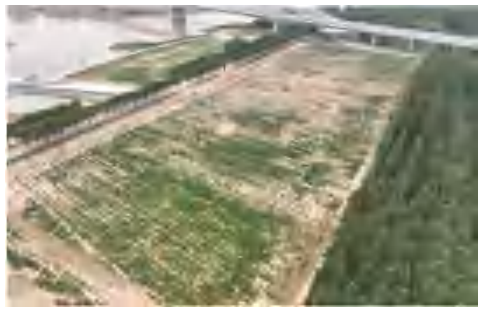
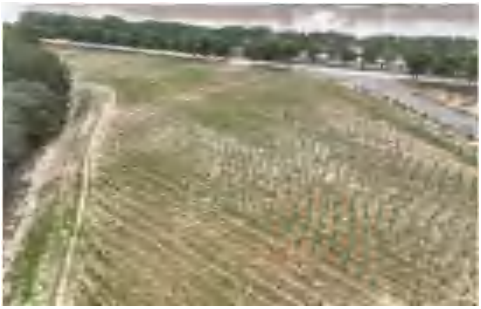
淤区填筑区 与临时堆料 场合并使用
5	位山闸淤区填筑区	116°7′ 45″ E 34°8′ 30″ N	黄河左岸 大堤桩号 8+040处	聊城位山 闸	0	0	0	12.01	0	0	土地整 治 100%; 排水沟 100%, 绿化 100%	已绿化

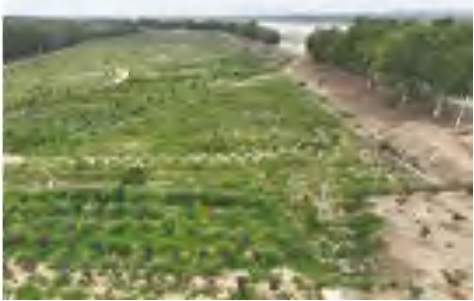
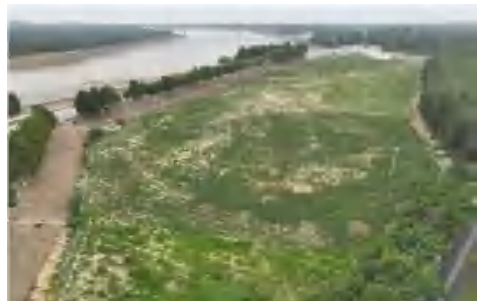
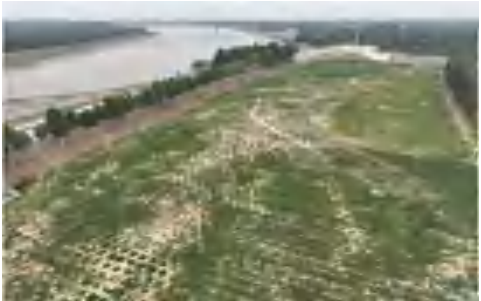
淤区填筑区 与临时堆料 场合并使用
6	郭口闸淤区填筑区	116°20′ 20.1″ E 36°18′ 12.6″ N	黄河左岸 大堤桩号 37+635处	聊城东阿 郭口闸	0	0	0	0.11	0.11	0.11	土地整 治 100%; 排水沟 100%; 植物绿 化70%	已绿化

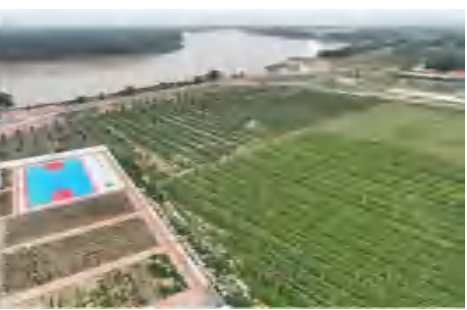
编号	防治分区	地理位置			取土情况（万m³）			堆（弃）土情况 （万m³）			水土保持 工程 进度	问题及 建议	现场照片			备注
		经纬度	/桩号	地点	设计量	本季度 度量	累积	设计 量	本季度 量	累积			1	2	3	
7	豆腐窝闸淤区填筑区	116°45′44″ E 36°39′12″	黄河左岸大堤桩号105+261处	德州齐河豆腐窝闸	0	0	0	0.7	0	0.63	土地整治100%; 挡水土埂100%; 排水沟100%; 植物绿化100%	无

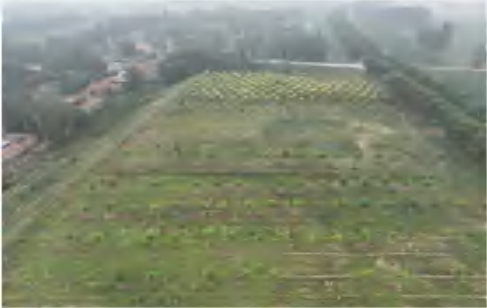
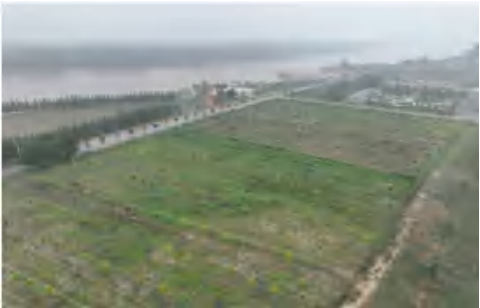
淤区填筑区与临时堆料场合并使用
8	马扎子闸淤区填筑区	117°35′3″ E 37°10′12″ N	黄河右岸大堤桩号119+900处	淄博马扎子闸	0	0	0	0.19	0	0.17	土地整治100%; 挡水土埂100%; 排水沟100%; 植物绿化100%	无

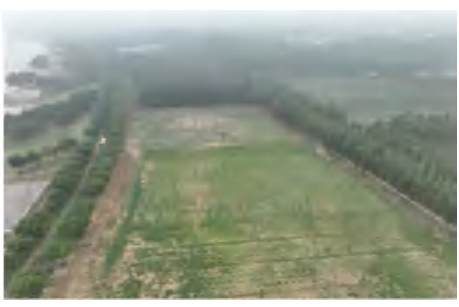
淤区填筑区与临时堆料场合并使用
9	小开河闸淤区填筑区	117°50′3.32″ E 37°17′3.07″ N	黄河左岸大堤桩号253+220处	滨州小开河闸	0	0	0	1.03	1.05	1.05	土地整治100%; 挡水土埂100%; 排水沟100%; 植物绿化100%	无

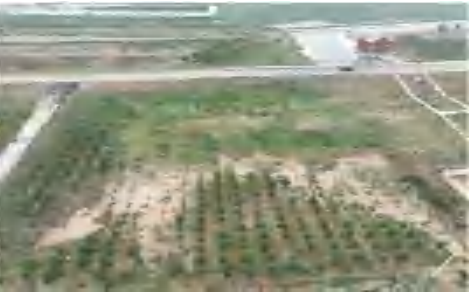
淤区填筑区与临时堆料场合并使用
10	五七闸淤区填筑区	118°42′44″ E 37°42′13″ N	黄河右岸南防洪堤桩号3+000处	东营五七闸	0	0	0	1.23	0	1.36	土地整治100%; 挡水土埂100%; 植物绿化90%	无

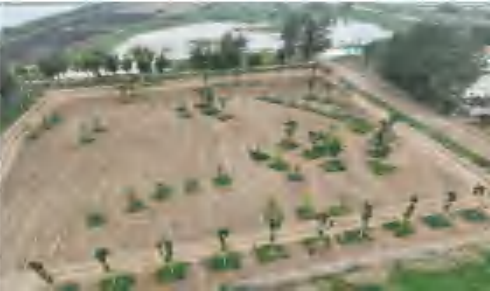
淤区填筑区与临时堆料场合并使用
11	罗家屋子闸淤区填筑区	118°40′5.06″ E 37°44′52.40″ N	北大堤桩号9+900处	东营罗家屋子闸	0	0	0	0.92	0.87	0.87	土地整治100%; 排水沟100%; 植物绿化70%	地表裸露区域及时补植

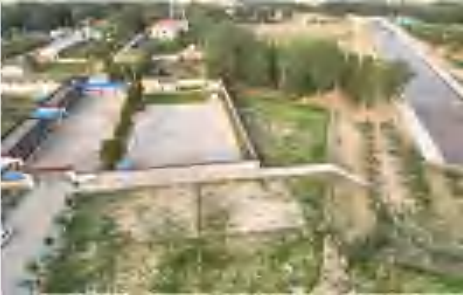
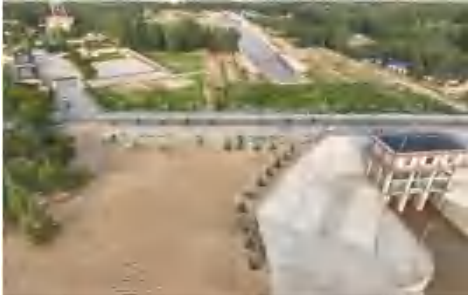
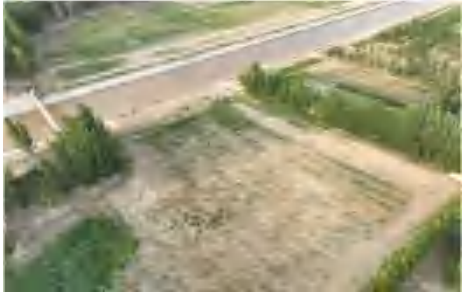
编号	防治分区	地理位置			取土情况（万m³）			堆（弃）土情况（万m³）			水土保持工程进度	问题及建议	现场照片			备注
		经纬度	/桩号	地点	设计量	本季度量	累积	设计量	本季度量	累积			1	2	3	
五	生产生活区															
1	杨集闸施工生产生活区	115°46′4.63″ E 35°50′2.03″ N	黄河右岸大堤桩号300+642处	菏泽东明杨集闸	0	0	0	0	0	0	土地整治100%; 临时排水沟100%; 植物绿化100%	地表裸露区域及时补植

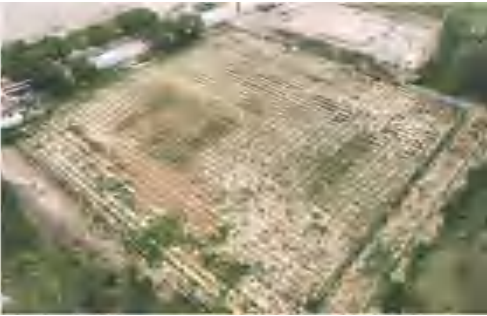
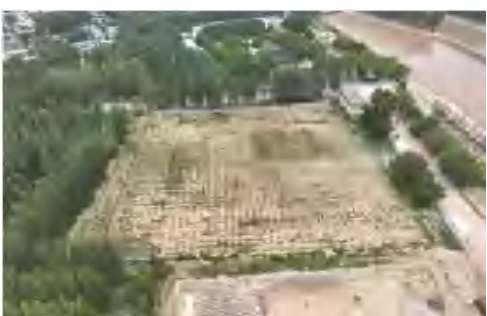
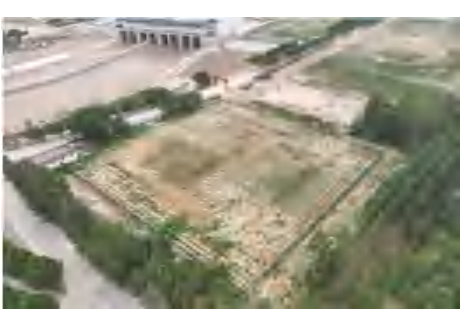
已拆除，迹地恢复
2	位山闸施工生产生活区	116°7′45″ E 34°8′30″ N	黄河左岸大堤桩号8+040处	聊城位山闸	0	0	0	0	0	0	土地整治100%; 临时排水沟100%; 植物绿化100%	无

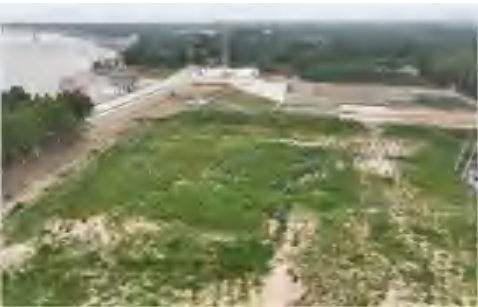
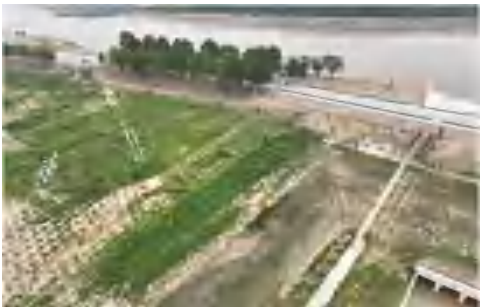
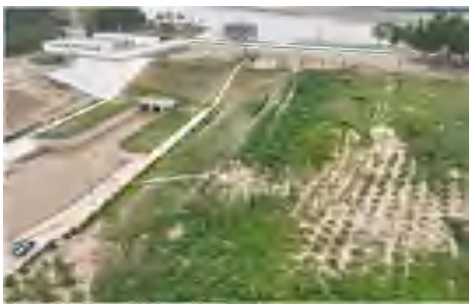
已拆除，迹地恢复
3	郭口闸施工生产生活区	116°20′20.1″ E 36°18′12.6″ N	黄河左岸大堤桩号37+635处	聊城东阿郭口闸	0	0	0	0	0	0	土地整治100%; 临时排水沟100%; 植物绿化100%	无

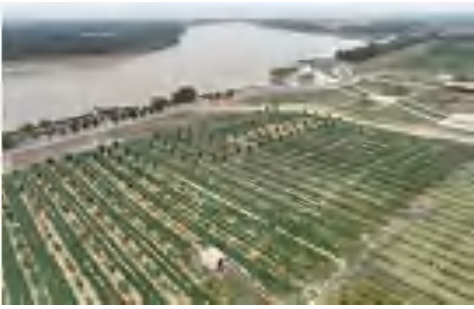
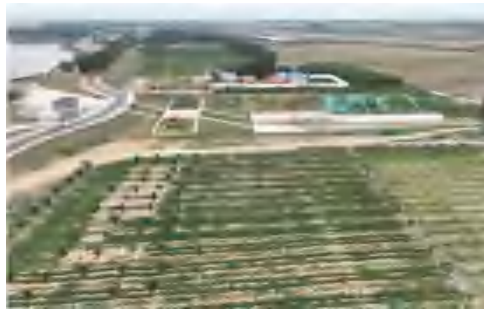
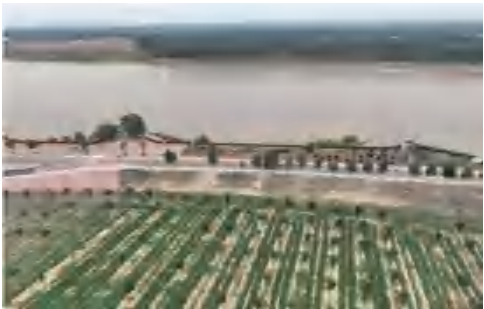
已拆除，迹地恢复
4	豆腐窝闸施工生产生活区	116°45′44″ E 36°39′12″ N	黄河左岸大堤桩号105+261处	德州豆腐窝闸	0	0	0	0	0	0	土地整治100%; 临时排水沟100%; 植物绿化100%	无

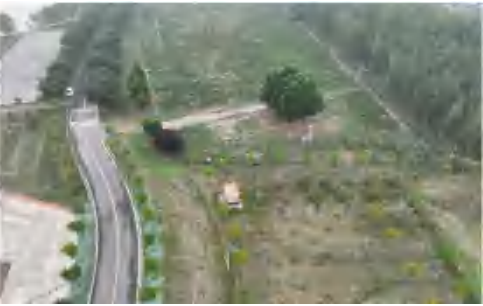
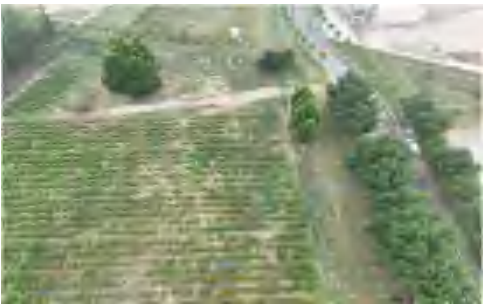
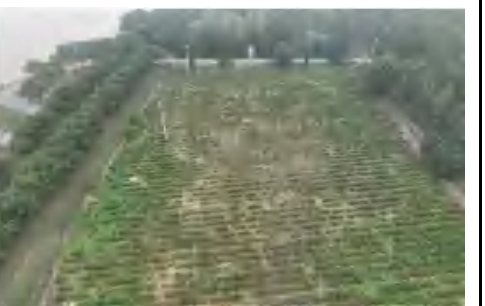
编号	防治分区	地理位置			取土情况（万m³）			堆（弃）土情况（万m³）			水土保持工程进度	问题及建议	现场照片			备注
		经纬度	/桩号	地点	设计量	本季度量	累积	设计量	本季度量	累积			1	2	3	
5	兰家闸施工生产生活区	117°52′5″ E 37°16′46″ N	黄河左岸大堤桩号256+387处	滨州兰家闸	0	0	0	0	0	0	土地整治100%; 临时排水沟100%; 植物绿化100%	无

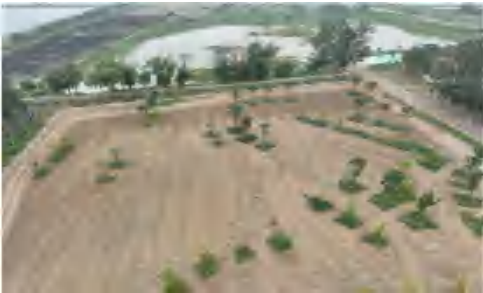
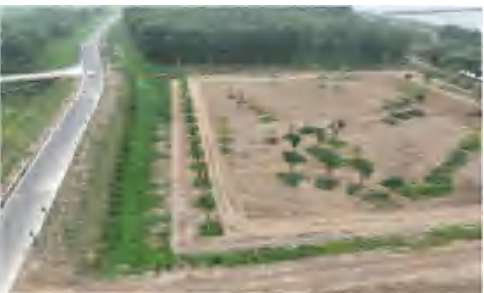
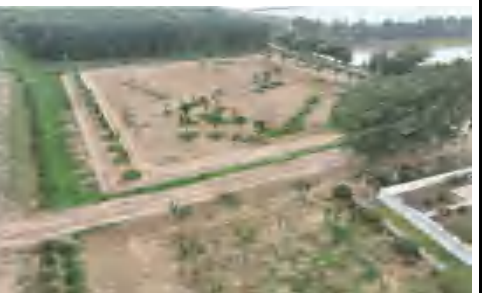
已拆除，迹地恢复
6	罗家屋子闸施工生产生活区	118°40′5.06″ E 37°44′52.40″ N	北大堤桩号9+900处	东营罗家屋子闸	0	0	0	0	0	0	土地整治100%; 临时排水沟100%; 植物绿化80%	无

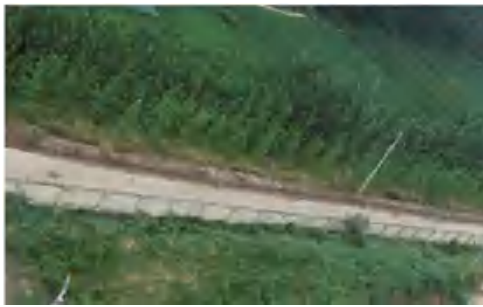
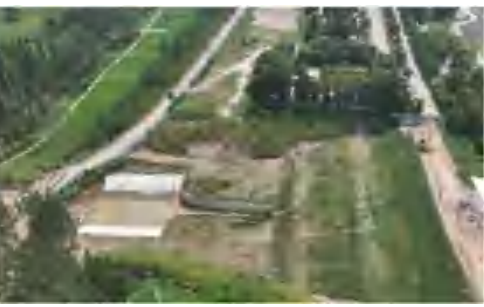
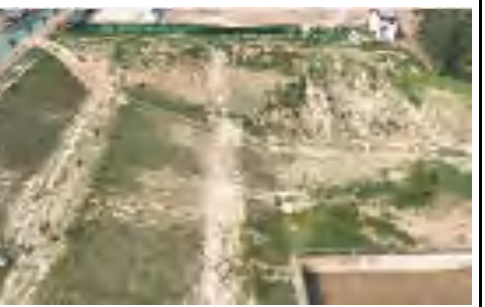
已拆除，迹地恢复
六	施工道路区															
1	高村闸施工道路区	115°4′54″ E 35°22′50.5″ N	黄河右岸大堤桩号207+337处	菏泽东明高村闸	0	0	0	0	0	0	土地整治100%; 临时排水沟100%; 植物绿化80%	无

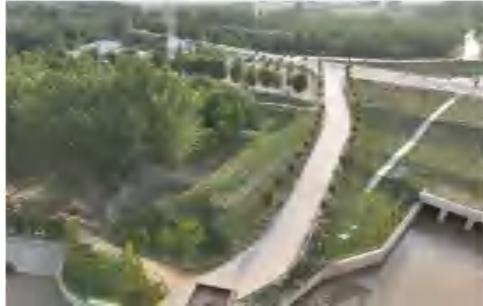
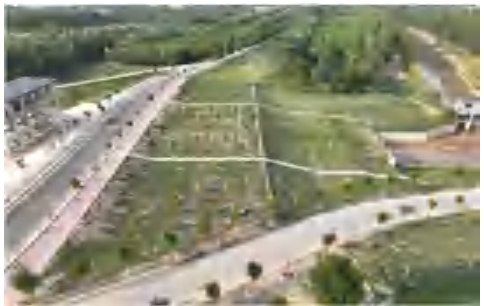
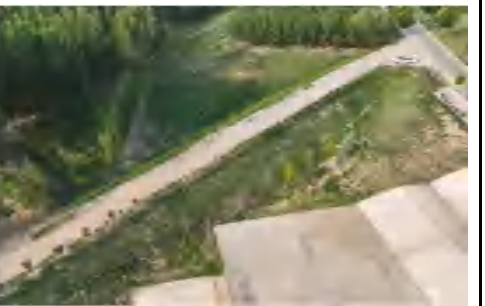
2	旧城闸施工道路区	119°29′47″ E 35°40′2″ N	黄河右岸大堤桩号265+240处（围堰临时道路）	菏泽旧城闸	0	0	0	0	0	0	土地整治100%; 临时排水沟100%; 植物绿化100%	无

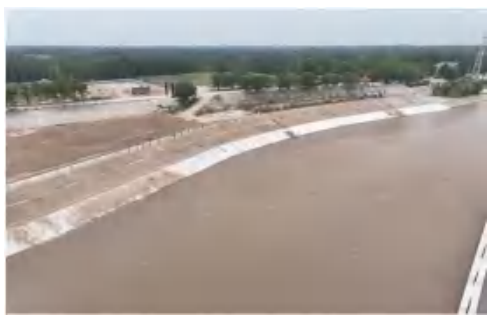
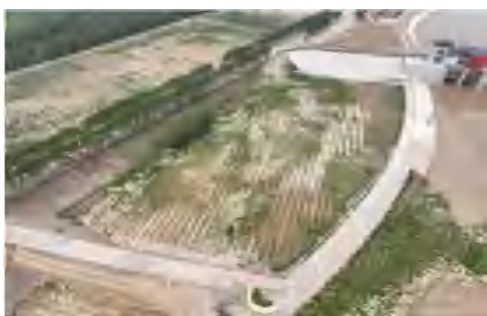
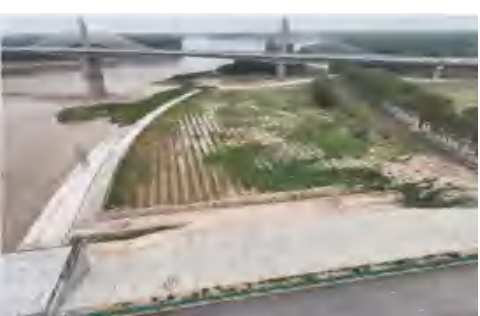
编号	防治分区	地理位置			取土情况（万m³）			堆（弃）土情况（万m³）			水土保持工程进度	问题及建议	现场照片			备注
		经纬度	/桩号	地点	设计量	本季度量	累积	设计量	本季度量	累积			1	2	3	
3	位山闸施工道路区	116°7'45" E 34°8' 30" N	黄河左岸大堤桩号8+040处（围堰临时道路）	聊城位山闸	0	0	0	0	0	0	土地整治100%; 临时排水沟100%; 植物绿化100%	无

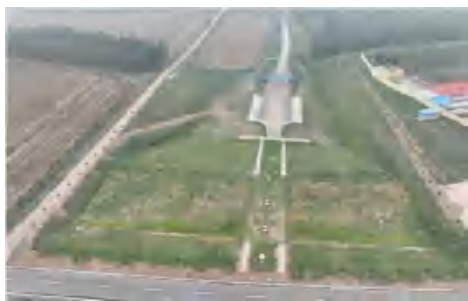
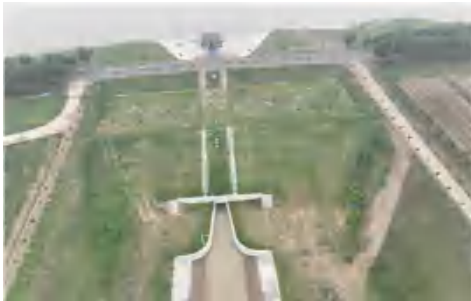
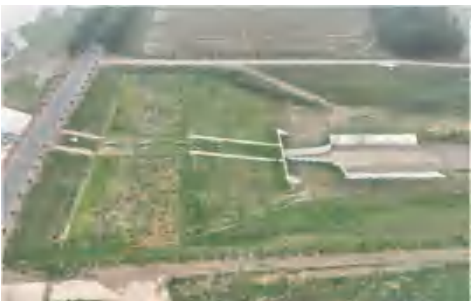
施工道路已拆除
4	大崔闸施工道路区	117°35'40" E 37°12' 3" N	黄河左岸大堤桩号244+764处	滨州大崔闸	0	0	0	0	0	0	土地整治100%; 临时排水沟100%; 植物绿化80%	无

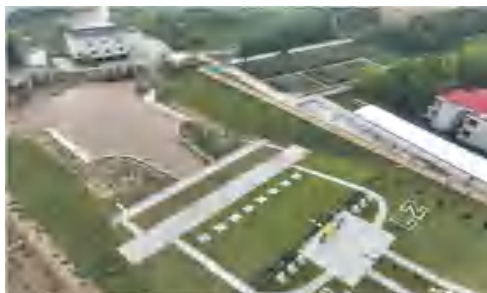
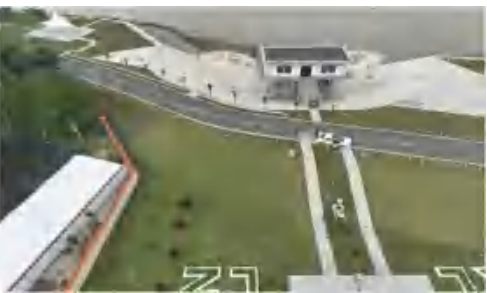
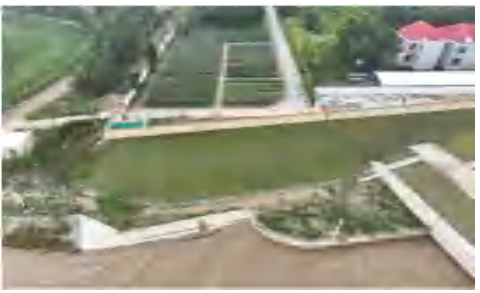
施工道路已拆除
5	路庄闸施工道路区	118°19'44.28" E 37°33'47.06" N	黄河右岸大堤桩号216+181处	东营路庄闸	0	0	0	0	0	0	土地整治100%; 临时排水沟100%; 植物绿化100%	无

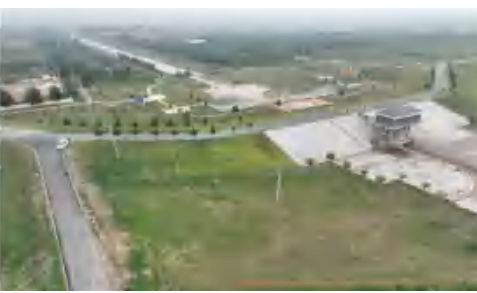
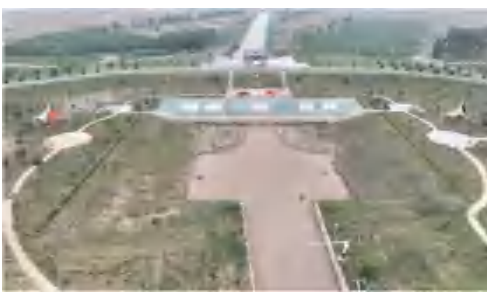
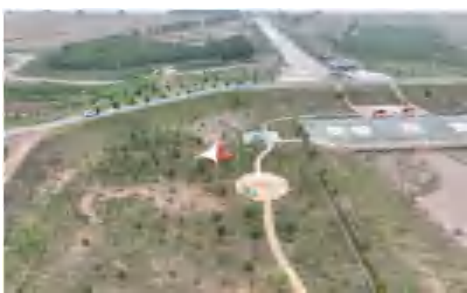
施工道路已拆除
6	十八户闸施工道路区	118°36'58" E 37°38'43" N	黄河右岸大堤桩号246+500处（施工便道）	东营十八户闸	0	0	0	0	0	0	土地整治100%; 临时排水沟100%; 植物绿化100%	无
